船舶事故調査報告書

令和4年2月2日
 運輸安全委員会（海事専門部会）議決
 委員 佐藤 雄二（部会長）
 委員 田村 兼吉
 委員 岡本 満喜子

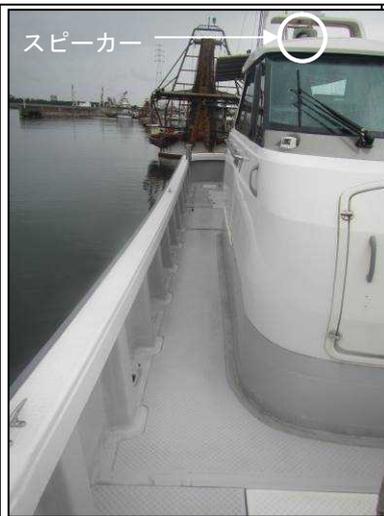
写真3 右舷側通路

釣り客Aは、前部甲板の左舷側後部に置いたクーラーボックスに船首方を向いて腰を掛け、釣り客B及び釣り客Cは、船首楼甲板に上がるための踏み台(以下「本件踏み台」という。)に船尾方を向いて腰を掛け、他の釣り客2人は、キャビン外側の通路で、残りの釣り客7人は、後部甲板でそれぞれクーラーボックス等に腰を掛けた状態であった。(図1、写真1～写真5参照)

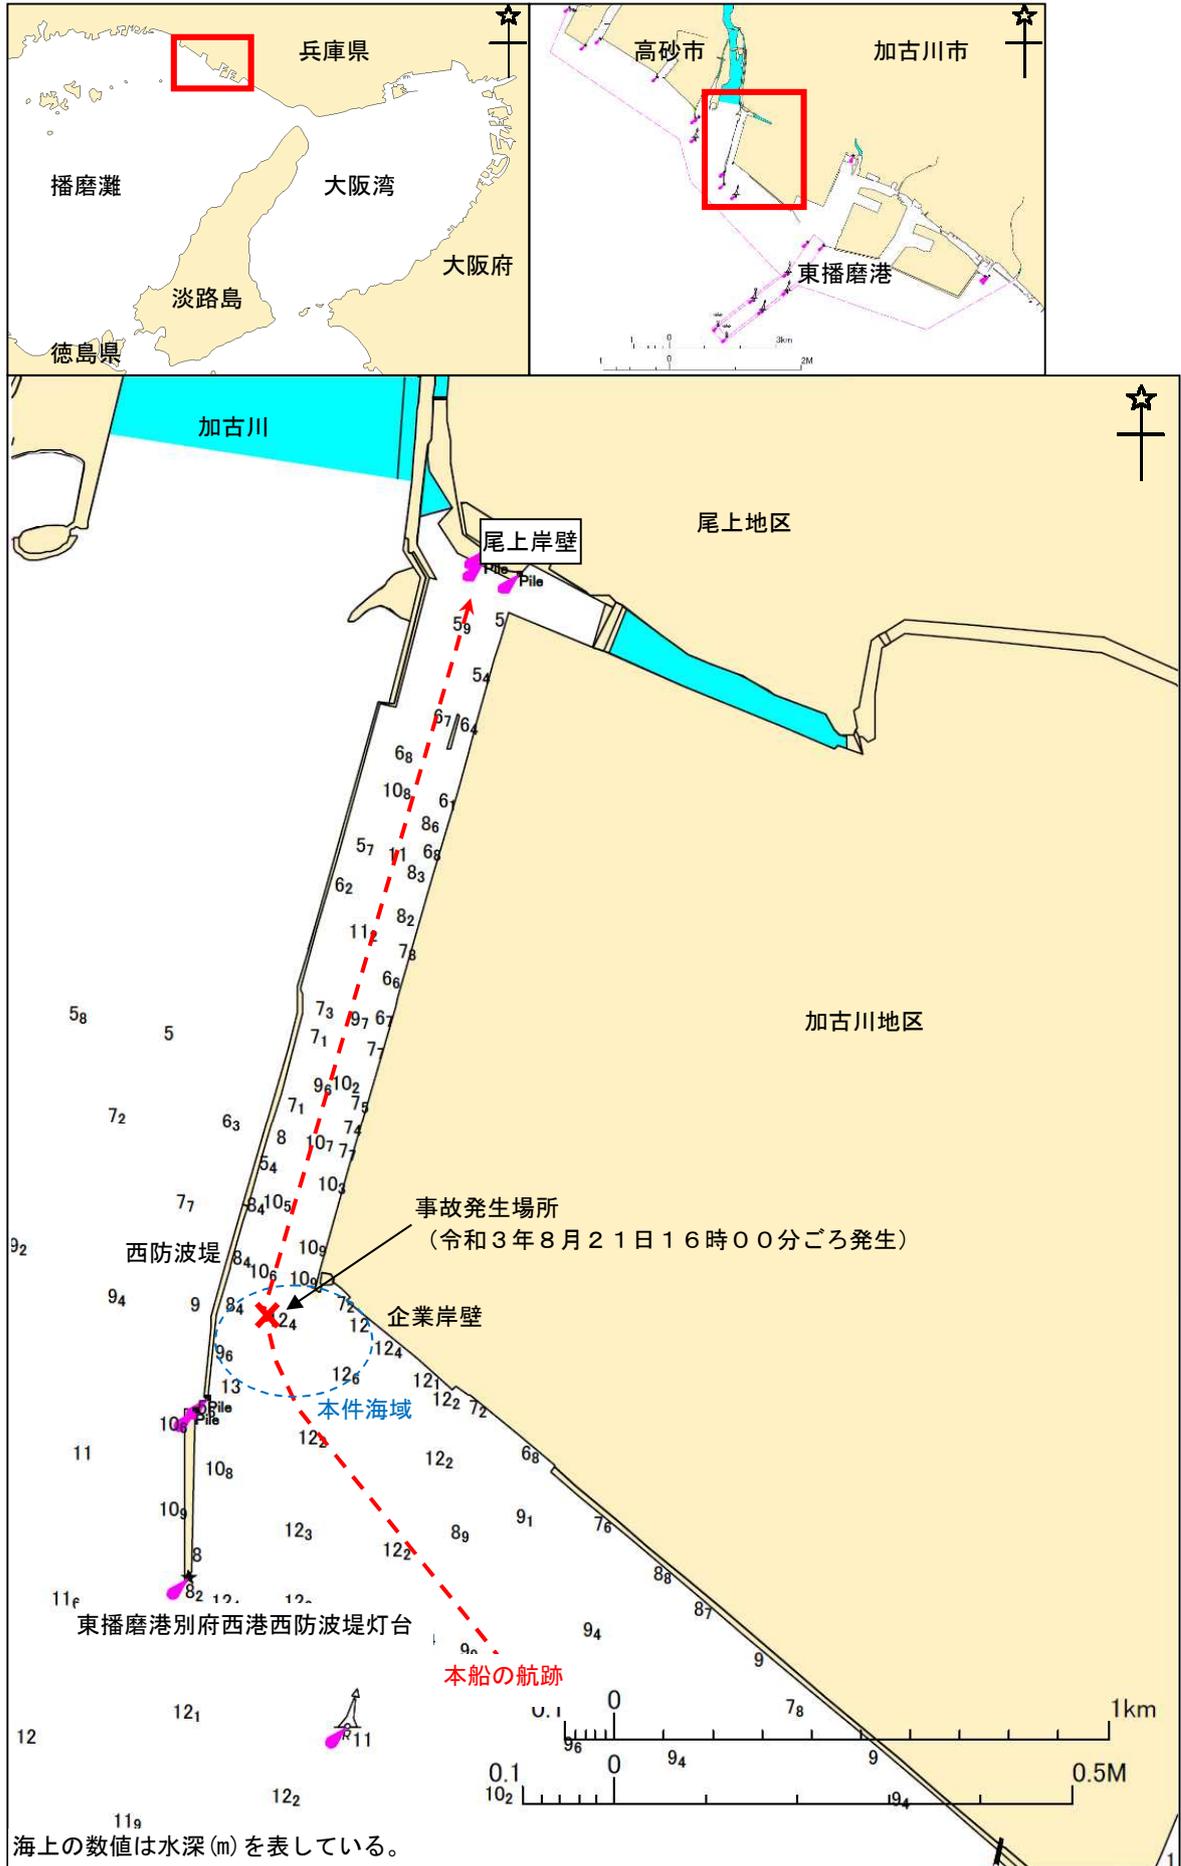
付図1 事故発生場所概略図

本船は、尾上岸壁に向かう針路となるよう徐々に右転しながら北西進し、15時50分ごろ東播磨港加古川地区南西方海域に達した際、船長が、前路に波が発生しており、尾上岸壁へ続く水路の入口付近(以下「本件海域」という。)において、別府西港西防波堤(以下「西防波堤」という。)及び東播磨港加古川地区の企業専用岸壁(以下「企業岸壁」という。)に反射し、波向が様々な方向となるとも
