## 船舶事故調査報告書

船種 船名 貨物船 OCEAN ARTEMIS

船種 船名 潜水艦 そうりゅう

事故種類 衝突

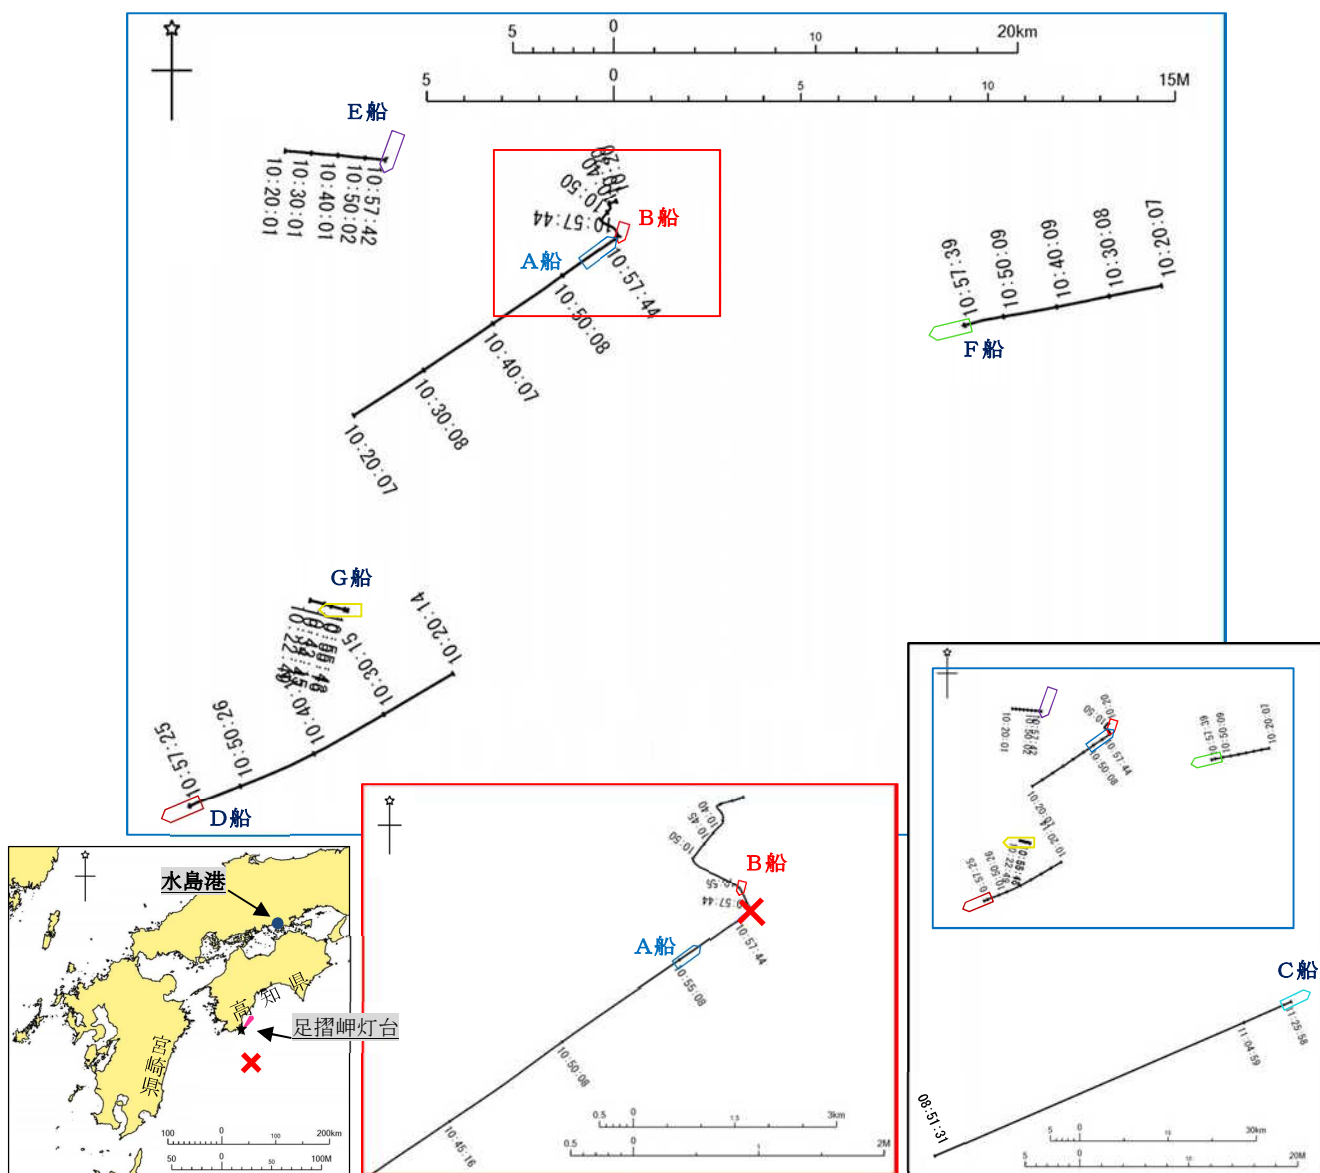
図1 本事故当時における本事故現場周辺海域の船舶の航行状況

A I S記録によれば、本事故時、本事故現場を航行していた船舶は、A船1隻であり、また、本事故当時、本事故現場の周辺海域を航行していた船舶5隻(本事故現場の南南東方約30海里(M)を東北東進していた貨物船、南南西方約18Mを西南西進していたコンテナ船、西北西方約7Mに漂泊していた自動車運搬船、東南東方約10Mを西南西進していたケミカルタンカー、南東方約12Mに漂泊していた貨物船、以下それぞれ「C船」、「D船」、「E船」、「F船」、「G船」という。)の運航の経過及び航行状況は、それぞれ付表1~5及び図1のとおりであった。

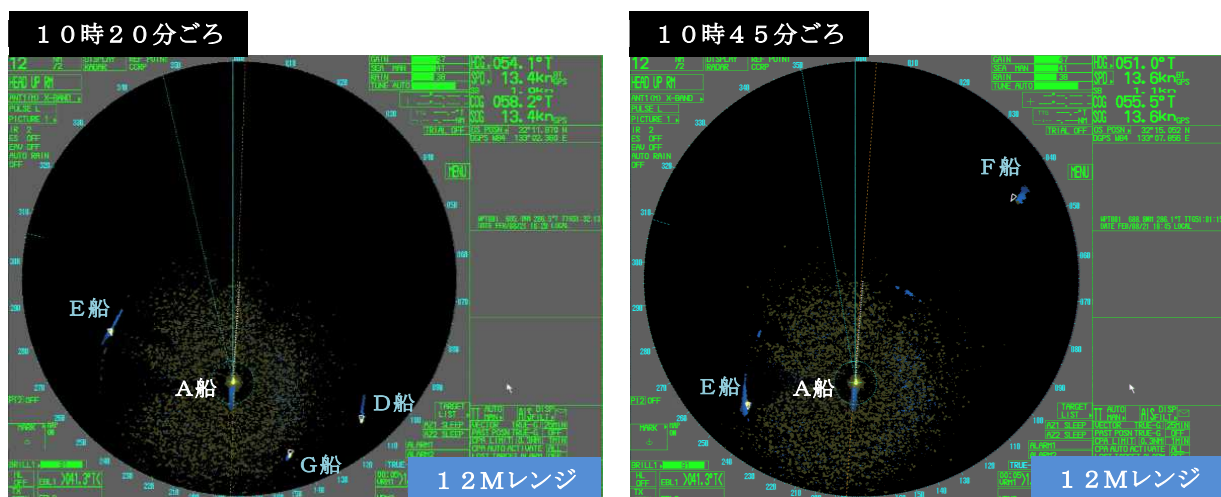
図2 本事故当時のA船のVDRレーダー画像記録

また、A船の航海情報記録装置\*7（以下「VDR」という。）のレーダー画像記録によれば、本事故当時、本事故現場の周辺海域には、AISを搭載していない船舶の映像は、映っていなかった。（図2参照）

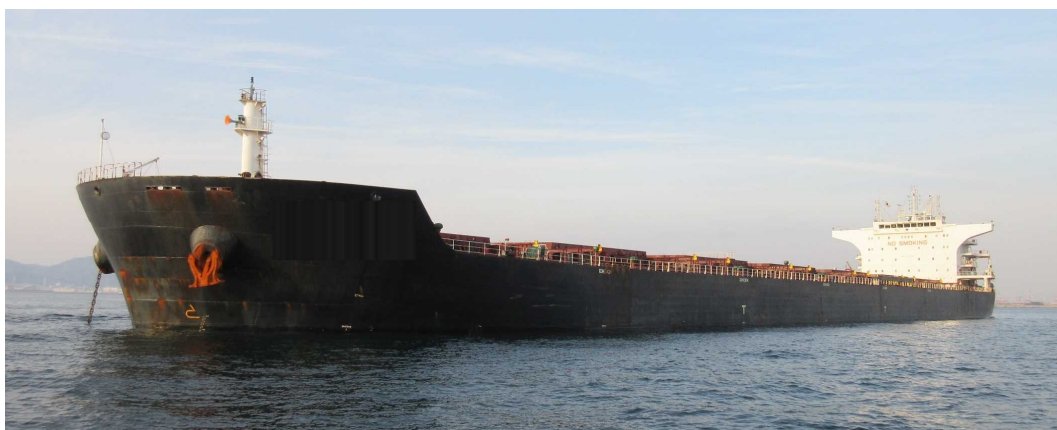
写真1 A船

A船は、喫水約4～6mの球状船首部右舷外板に亀裂（長さ約20cm）を伴う凹損、喫水約2～3mの同外板に凹損を伴う擦過傷等、球状船首内部の構造部材に曲損等を生じ、亀裂箇所から極微量の海水が染み出していた。（図5参照）

(1) A船は、球状船首部右舷外板に亀裂、凹損、擦過傷等、球状船首内部の構造部材に曲損等を生じた。

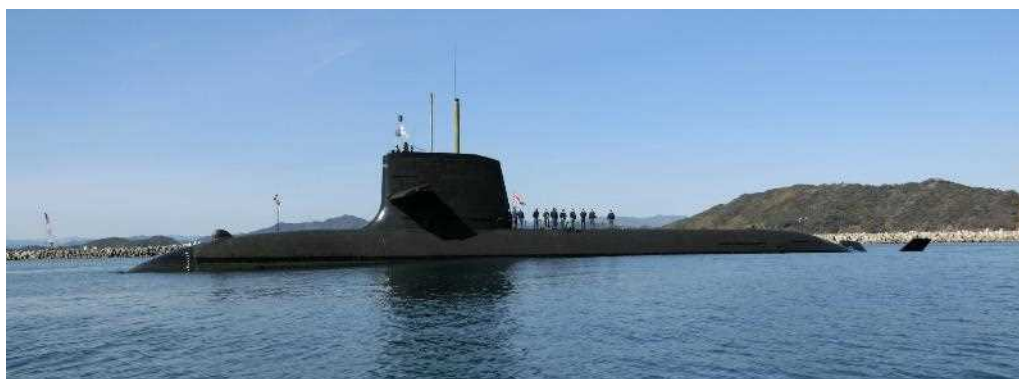
写真2 B船

B船は、艦橋上部の整流覆（水密扉）がセイル右舷頂部の変形により開放できないことが判明し、また、両舷の側扉を開放して潜舵を確認したところ、右舷潜舵が曲損等していることが判明し、その後、セイル内部及び周辺の損傷状況等の確認が行われた。

B船は、衛星通信マストの上昇を試みたものの、セイル部の損傷により上昇不能であることが判明し、衛星通信を行うことができず、また、陸地から50km以上離れており、携帯電話の電波を受信することができなかった。
