船舶事故調査報告書

船種船名 プレジャーボート 剛健Ⅲ
船舶番号 第250-53018号千葉
総トン数 6.6トン

事故種類 被引浮体搭乗待機者死傷（猪苗代湖）
発生日時 令和2年9月6日 10時58分ごろ
発生場所 福島県会津若松市中田浜沖（猪苗代湖）
共和三等三角点から真方位128° 760m付近
（概位 北緯37° 28.8′ 東経140° 02.0′）

令和4年8月3日

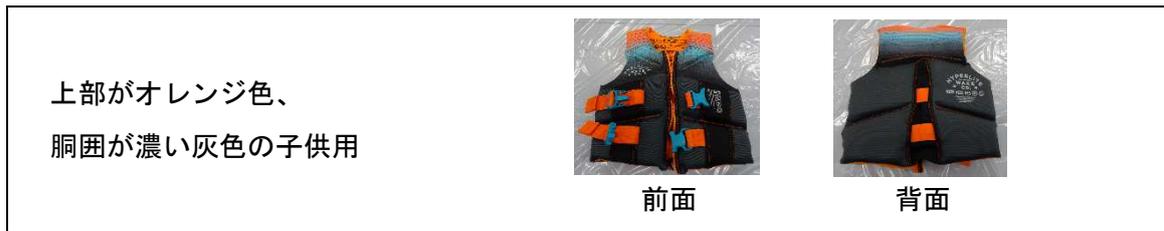
図 2 - 3 搭乗待機者 E₂ のライフジャケット

(3) 搭乗待機者D₃及び搭乗待機者E₂の本事故時の着衣は、搭乗待機者D₁と類似のものであったが、着衣に損傷は生じなかった。搭乗待機者D₃は上部が黄色で胴囲が水色の子供用ライフジャケットを、搭乗待機者E₂は上部がオレンジ色で胴囲が濃灰色の子供用ライフジャケット（図2-3参照）を、それぞれ装着していた。

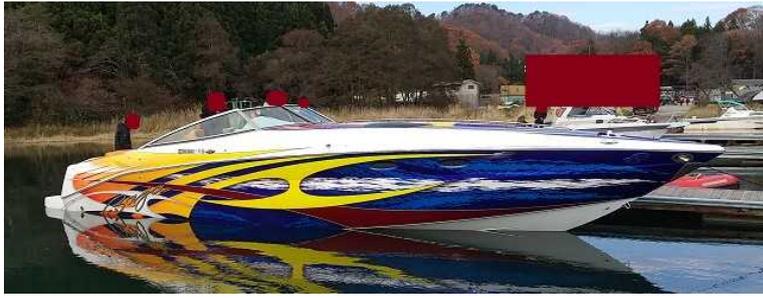
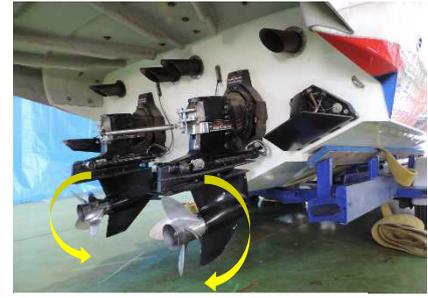
写真1 A船

A 船に損傷はなかった。

- (1) 船首部に客室が、中央部から船尾部に操縦席及び旅客用椅子席が設備され、操縦席は中央部の右舷側にあった。
- (2) 本事故当時、船体及び機関に異常はなく、主機が始動して間もないときに停止したこと及び右舷機回転計が表示されていなかったことを除き、その他の設備に不備な箇所はなかった。A船の類似船の外観図及びA船の推進器の外観を図3に示す。
- (3) 本事故後、右舷船底には、船首船尾方向に水垢が擦れて除去された複数の跡があったものの、本事故と関連付けることができるものではなかった。
- (4) A船は、船長Aが、令和2年5月、船体のみを購入して取得しており、その後主機が搭載され、同年8月初旬ごろ、本件マリーナで進水して、主機出力とプロペラとのセッティングを調整するなどの目的で操縦されていた。

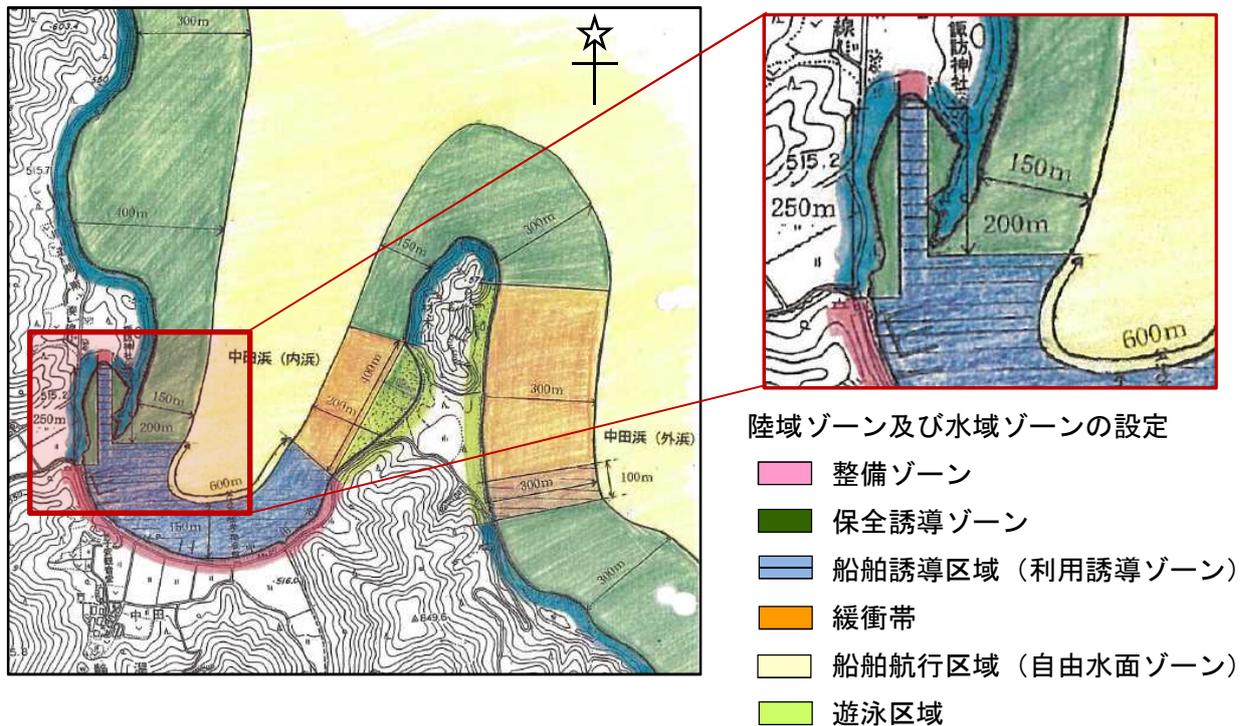
図5 中田浜におけるゾーニング

会津若松ゾーニング計画では、船舶誘導区域では、船舶は、船舶航行区域に出るまでは原則として徐行運転とすることが定められている。また、保全誘導ゾーンは、「すべての船舶の航行、陸域における船舶の発着及び遊泳の禁止区域」とされている。^{ただ}(但し、会津若松ゾーニング計画には、ゾーン別の航行ルールに違反した場合における罰則はない。)

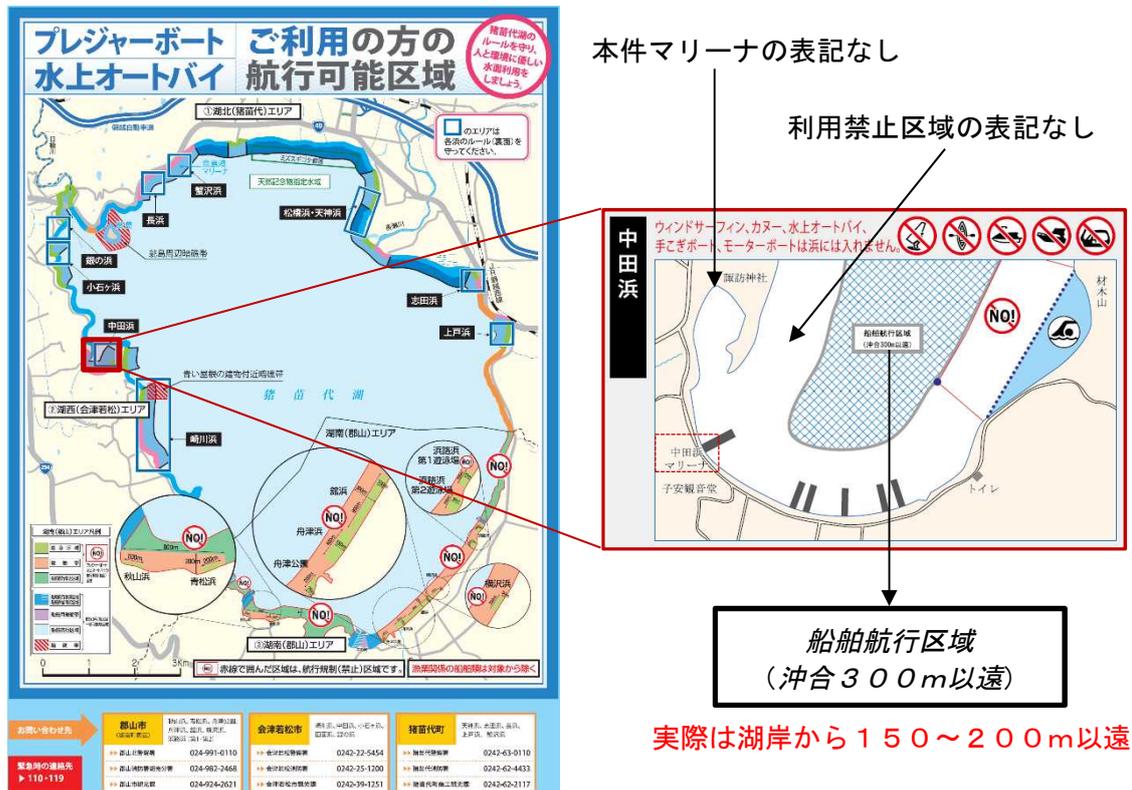
図6 猪苗代湖利用区分マップにおける中田浜の説明

なお、中田浜の利用に関する表記が、会津若松ゾーニング計画の内容と、以上のような点において異なることに至った経緯については、関係者に対して確認を行ったものの、明らかにすることができなかった。

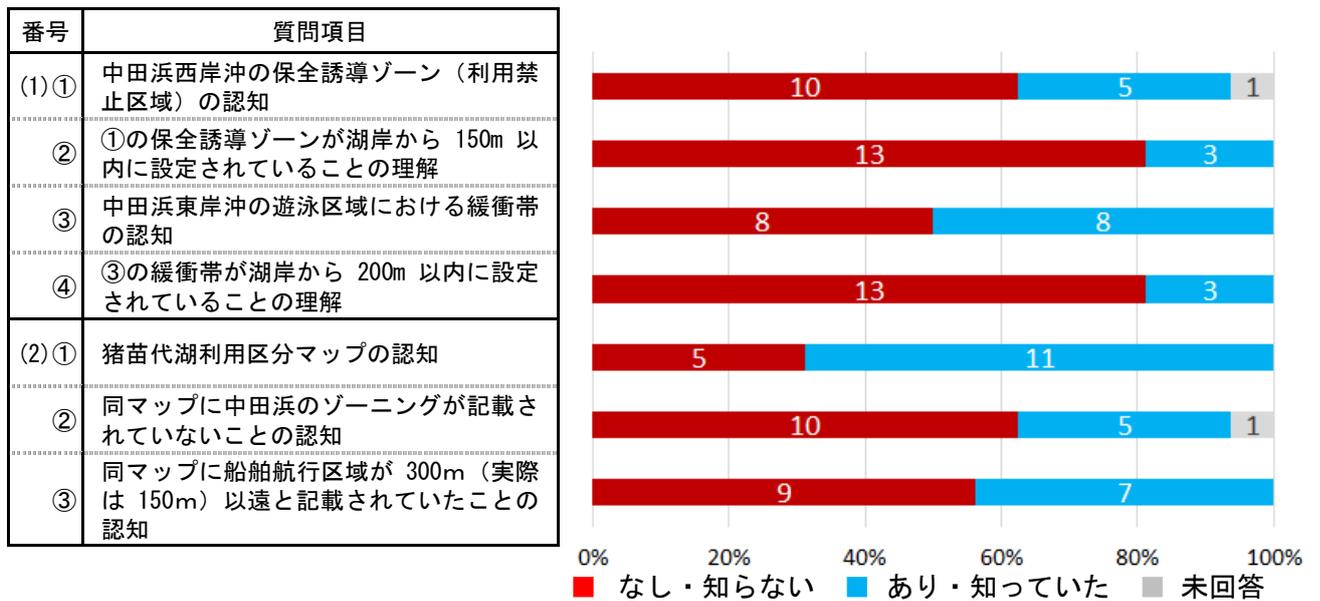
図7 プレジャーボート等の操縦者等による中田浜におけるゾーニング等の認知に関する調査

船舶事故調査に関する質問書の回答を集計した結果によれば、中田浜におけるゾーニングの設定、その湖岸からの設定距離等について、プレジャーボート等の操縦者及び水面利用事業者の認知状況を調査した結果は、図7のとおりであった。

また、猪苗代湖利用区分マップについては、回答者16人中11人（約69%）が認知しているとの結果を得たものの、中田浜の正確な情報につい

ては、半数以上が「なし・知らない」といった認知状況であった。

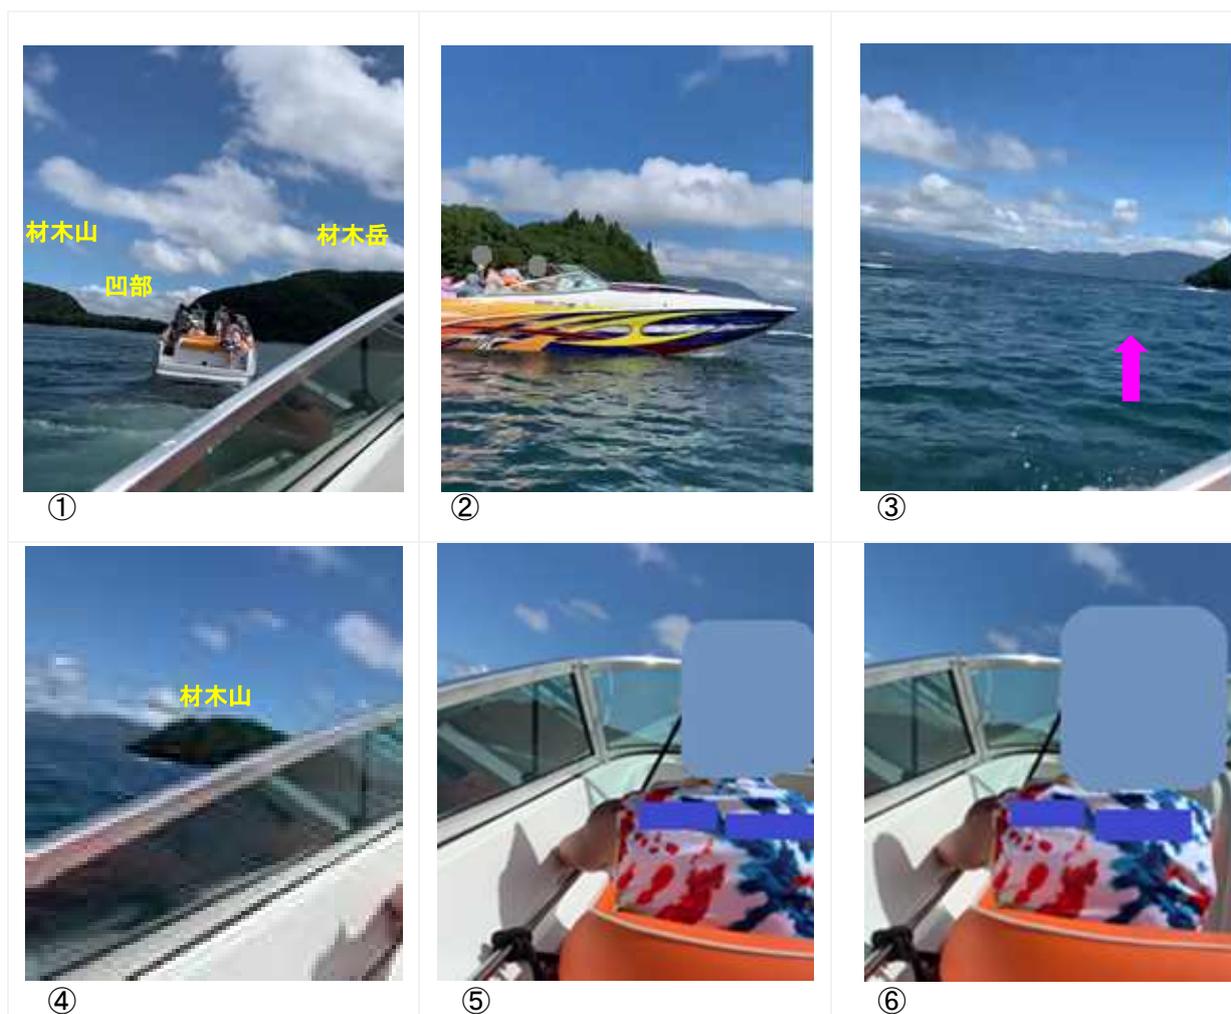
図10-1 A船及びB船の航行状況

- ① B船は、本件マリーナの入り江を出た後、A船の右舷側に向けて東進した。A船は、B船の船首方で漂泊状態となっており、船首が材木山と材木岳の間にある凹部、東北東方を向いていた。
- ② B船はA船の右舷側に並んだ後に追い越した。本件動画の音響解析によれば、A船は、B船が右舷側で並走状態となったとき、漂泊状態から発進して増速をしていた。
- ③ 図中の桃色矢印は、B船の左舷船首方となる本件ブイの方向を示す。
- ④ B船は、クラブハウス桟橋沖で左転してA船の右舷船首方に進出した。船首は材木山の右端を向いており、その後、左舵を取った。
- ⑤～⑥ B船は、材木山を船首方に見ながら、同山の右端から山頂に船首を向けるよう徐々に左転して北東進した。

船長Aは、A船が、図10-1①の場所で漂泊状態となり、船首が材木山と材木岳の間にある凹部に向けた状態で東北東進を始めたとき、これまでの経験から中田浜西岸沖の本件ブイ列付近で人が浮遊しているとは思ってもよらず、本件ブイがある左舷方約30°の方向に進むつもりがなかったため、本件ブイの方を目視で確認しなかった。

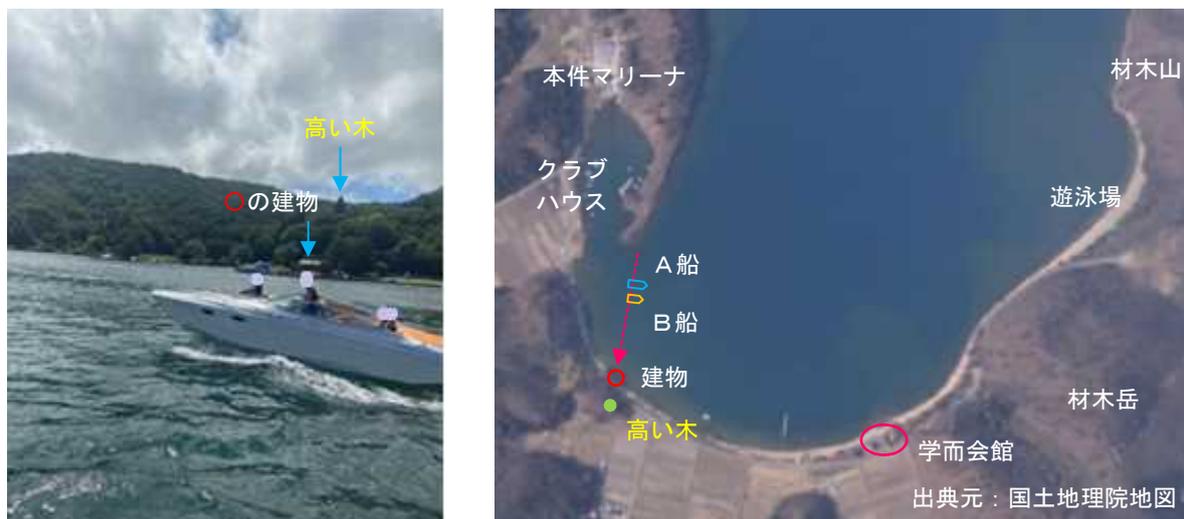
図10-2 A船、B船及びC船が並走した際の航行状況

B船は、図10-2のとおり、クラブハウス沖において漂泊状態のA船及び北東進するC船が両側にいて並走状態となった。このときA船が漂泊していた場所は、A船からB船及び湖岸にある建物を物標として結んだ見通し線上で、この場所から本件ブイまでの距離は北東方に170～180mであった。

③ A船は、本件マリーナがある入り江を出たクラブハウス沖で漂泊状態となり、この漂泊した場所は、図10-2のA船からB船及び湖岸にある建物を物標として結んだ見通し線上で、本件ブイまでの距離が170～180mの場所であった。その後、A船は、中田浜西岸沖において、B船の左舷側を航行した。
