船舶事故調査報告書

事故種類	爆発
発生日時	令和3年4月27日 10時00分ごろ
発生場所	沖縄県本部町本部港（渡久地地区） 渡久地港南防波堤灯台から真方位346° 1海里（M）付近 （概位 北緯26° 40.6′ 東経127° 53.0′）
事故の概要	プレジャーボートクマサン 007 は、遊覧の目的で出航準備中、上甲板下部で爆発が発生した。 クマサン 007 は、船長及び同乗者4人が重傷を負い、操舵スタンド、船外機、上甲板等に焼損を生じた。
事故調査の経過	令和3年4月27日、本事故の調査を担当する主管調査官ほか2人の船舶事故調査官を指名した。 原因関係者から意見聴取を行った。
事実情報 船種船名、総トン数 船舶番号、船舶所有者 L×B×D、船質 機関、出力、進水等	プレジャーボート クマサン007、0.3トン 235-53525 沖縄、個人所有 7.38m (Lr) × 3.1m × 1.22m、FRP及びゴム ガソリン機関（船外機）2基、294.20kW（合計）、平成29年10月6日（第1回定期検査）（写真1参照）

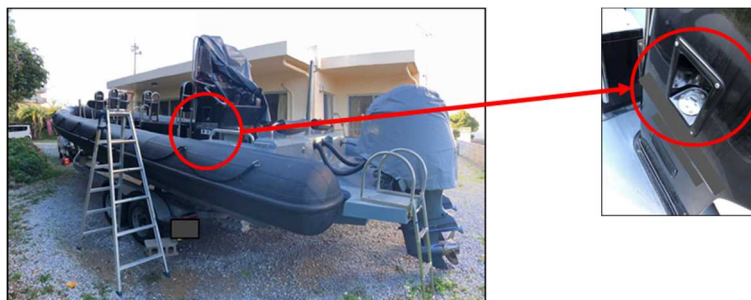
写真3 給油口

船舶管理人は、近所の給油所で給油所職員立会いの下、燃料油として、ハイオク*1ガソリン（以下「ガソリン」という。）約60ℓ（専用の20ℓガソリン携行缶×3缶）を購入し、本船まで運び、操舵スタンド左舷側にある給油口から、燃料計が約300ℓ（400ℓで満タン）を示すところまで給油した。（写真2～4参照）

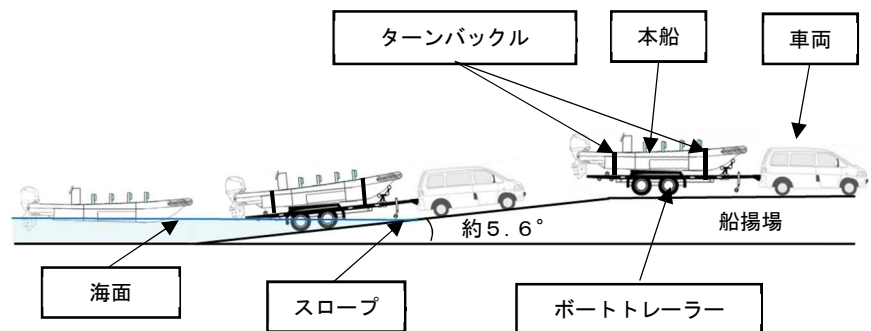
図2 本船とポートトレーラーの切離し状況

船舶管理人は、船長及び同乗者A～Dを本船に乗せた状態で、船揚場のスロープ（傾斜角度は約5.6°）からポートトレーラーを海面に入れ、船体が海面に浮くくらいまで後進で下がり、本船とポートトレーラーに係止しているターンバックルを外し、ポートトレーラーと本船を切り離した。（図2参照）

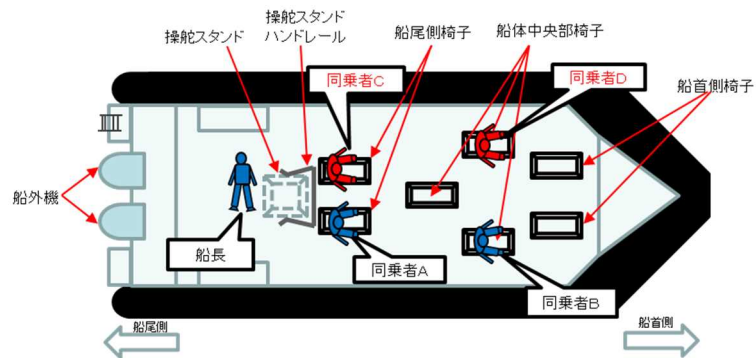
図3 同乗者らの着座位置

乗者Bは、爆発の勢いで椅子から浮き上がり海上に飛ばされて落水し、船尾部左舷側に座っていた同乗者Cと船首部左舷側に座っていた同乗者Dも、同様に本船の上甲板上に跳ね飛ばされた。(図3参照)

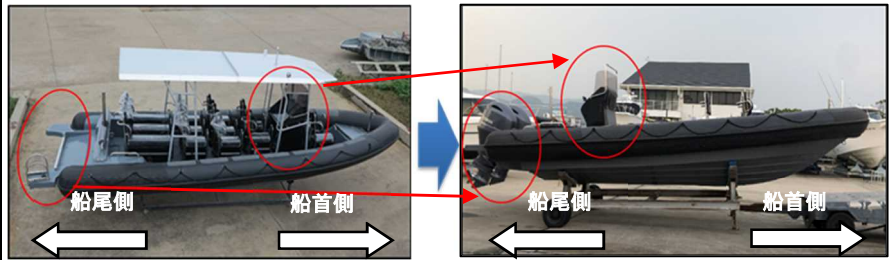
写真5 船外機の取付け及び操舵スタンド移設状況

操舵スタンドの移設前には、給油口が燃料油タンク取入口の真上にあり、耐油ホースで上下に接続されている構造であったが、操舵スタンド移設後には、耐油ホースの延伸により、耐油ホースが重くなり、耐油ホースを固定する支えがなかったことで、耐油ホースとL字継ぎ手との接続部分及びホースクランプ付近に力が掛かる構造になっていた。(図5参照)

給油口から給油された燃料油は、耐油ホースとL字継ぎ手を経て燃料油タンクに入る構造になっているところ、操舵スタンドの移設の際に耐油ホースを延伸したことにより、耐油ホースを固定する支えがなかったことで、延伸した耐油ホースの重みと航海による振動等の負荷がL字継ぎ手の接続部に掛かる状態となっていた。

これにより、接続部で耐油ホースを締め付けていたホースクランプが緩んだことで隙間ができた可能性がある。

<p>船長が火を消そうとして、消防用バケツを探したが見当たらず、そばにあった帽子で海水を汲んで掛けたが燃え移った火は消えなかった。</p> <p>消火器を使用して消火活動を行う必要があったものと考えられる。</p>
<p>原因</p>	<p>本事故は、本船が本件港において出航準備中、船長が、発航前点検を行った際、前部点検口を開けて確認する必要はないと思い、船首部物入れと後部船底区画のみを確認したため、前部船底区画に燃料油及び可燃性ガスが漏れていたことに気付かず、前部船底区画で滞留していた燃焼範囲（爆発範囲）に入った可燃性ガスに電気火花が引火して爆発したことにより発生した可能性があると考えられる。</p> <p>船長が、船首部物入れと後部船底区画のみを確認したのは、燃料計（センサー部）等に故障が生じた場合以外は前部点検口を開ける必要はないと思っていたことによると考えられる。</p> <p>前部船底区画に燃料油及び可燃性ガスが漏れた経路については、耐油ホースと燃料油タンクの接続部のホースクランプが緩んだ可能性があると考えられるが、耐油ホース、燃料油タンクの接続部及び燃料油供給系統の焼損が著しいことから、詳細を明らかにすることはできなかった。</p>
<p>再発防止策</p>	<p>今後の同種事故等の再発防止及び被害の軽減に役立つ事項として、次のことが考えられる。</p> <ul style="list-style-type: none"> ・ 船長は、燃料油の補給時及び発航前点検時、燃料油タンク付近の隣接区画等に燃料の漏れや可燃性ガスの滞留がないかについて点検口を開け、視覚及び嗅覚その他の五感を駆使して確認すること。 ・ 船長は、燃料油タンクに接続する耐油ホースの緩みの有無の点検を定期的に行うとともに、必要があればホースクランプの増し締めを行うことが望ましい。 ・ 船長は、耐油ホースとの接続部に過度の荷重が掛からないように耐油ホースを固定する支えを付ける等の工夫が望ましい。 ・ 船長は、持運び式消火器を備え付けておくことが望ましい。
