船舶事故調査報告書

令和5年6月7日
 運輸安全委員会（海事部会）議決
 委員長 武田 展雄
 委員 佐藤 雄二（部会長）
 委員 田村 兼吉
 委員 早田 久子
 委員 岡本 満喜子

事故種類	衝突
発生日時	令和3年5月20日 09時42分ごろ
発生場所	千葉県いすみ市大原漁港東南東方沖 大原港東沖防波堤灯台から真方位125° 4.6海里（M）付近 （概位 北緯35° 12.7′ 東経140° 29.2′）
事故の概要	遊漁船あままさ丸は、釣り場に向けて南進中、また、遊漁船はなぶさ丸は、遊漁の目的で漂泊中、両船が衝突した。 はなぶさ丸は、釣り客1人が死亡し、後部甲板張り出し部に脱落等を生じ、また、あままさ丸は、船首部外板に擦過傷等を生じた。
事故調査の経過	令和3年5月20日、本事故の調査を担当する主管調査官ほか2人の船舶事故調査官を指名した。 令和3年5月21日現場調査、口述聴取及び回答書受領 令和3年5月22日、6月1日、令和4年3月10日現場調査及び口述聴取 令和3年6月8日～11日、14日、21日、7月2日、令和4年1月19日口述聴取 令和3年6月10日、8月11日、13日、19日、25日、30日、9月29日回答書受領 原因関係者から意見聴取を行った。
事実情報 船種船名、総トン数 船舶番号、船舶所有者等 L×B×D、船質 機関、出力、進水等	A 遊漁船 あままさ丸、17トン CB2-70383（漁船登録番号）、個人所有 19.16m×4.97m×1.42m、FRP ディーゼル機関、569kW、平成30年9月10日 第232-45526号（船舶検査済票の番号） B 遊漁船 はなぶさ丸、4.99トン CB3-76313（漁船登録番号）、個人所有 10.76m（Lr）×2.90m×0.72m、FRP ディーゼル機関、279.49kW、昭和55年7月29日 第232-6834号（船舶検査済票の番号） （写真1及び写真2 参照）

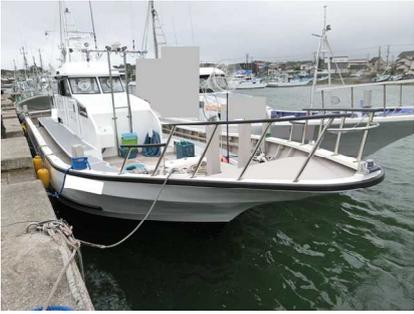
乗組員等に関する情報	<p style="text-align: center;">写真1 A船</p> <p style="text-align: center;">写真2 B船</p> <p>(1) 年齢、操縦免許証</p> <p style="margin-left: 40px;">A 船長A 37歳 一級小型船舶操縦士・特殊小型船舶操縦士・特定 免許登録日 平成14年10月18日 免許証交付日 平成29年6月19日 (令和4年10月17日まで有効)</p> <p style="margin-left: 40px;">B 船長B 66歳 一級小型船舶操縦士・特殊小型船舶操縦士・特定 免許登録日 昭和50年5月23日 免許証交付日 令和元年5月27日 (令和6年6月12日まで有効)</p> <p style="margin-left: 40px;">釣り客B₁ 61歳</p> <p>(2) 船長の主な乗船経験等</p> <p style="margin-left: 40px;">A 遊漁船業 経験年数約19年(うち船長職約17年)</p> <p style="margin-left: 40px;">B 漁業及び遊漁船業 経験年数約51年(うち遊漁船業約46年)</p>	
死傷者等	<p>A なし</p> <p>B 死亡 1人(釣り客B₁)</p>	
損傷	<p>A 船首部外板に擦過傷、左舷外板取水口カバーが脱落</p> <p>B 後部甲板張り出し部が脱落(左舷から右舷にかけて断裂)、右舷船尾のたつ^{*1}及びスパンカー^{*2}のマストに折損</p> <p>(付図1 A船及びB船の損傷状況 参照)</p>	
気象・海象	<p>気象：天気 曇り、風向 東北東、風速 2.8m/s、視界 良好</p> <p>海象：海上 平穏、潮汐 高潮時、潮高 約101cm</p>	
事故の経過	<p>A船は、船長Aが1人で乗り組み、釣り客9人を乗せ、令和3年5月20日04時20分ごろ大原漁港を出港し、04時50分ごろ同漁港北東方沖4M付近の釣り場に到着し、主機を中立として漂泊した状態で遊漁を行った。</p> <p>A船は、その後、大原漁港東北東方沖、さらに同漁港東南東方沖と</p>

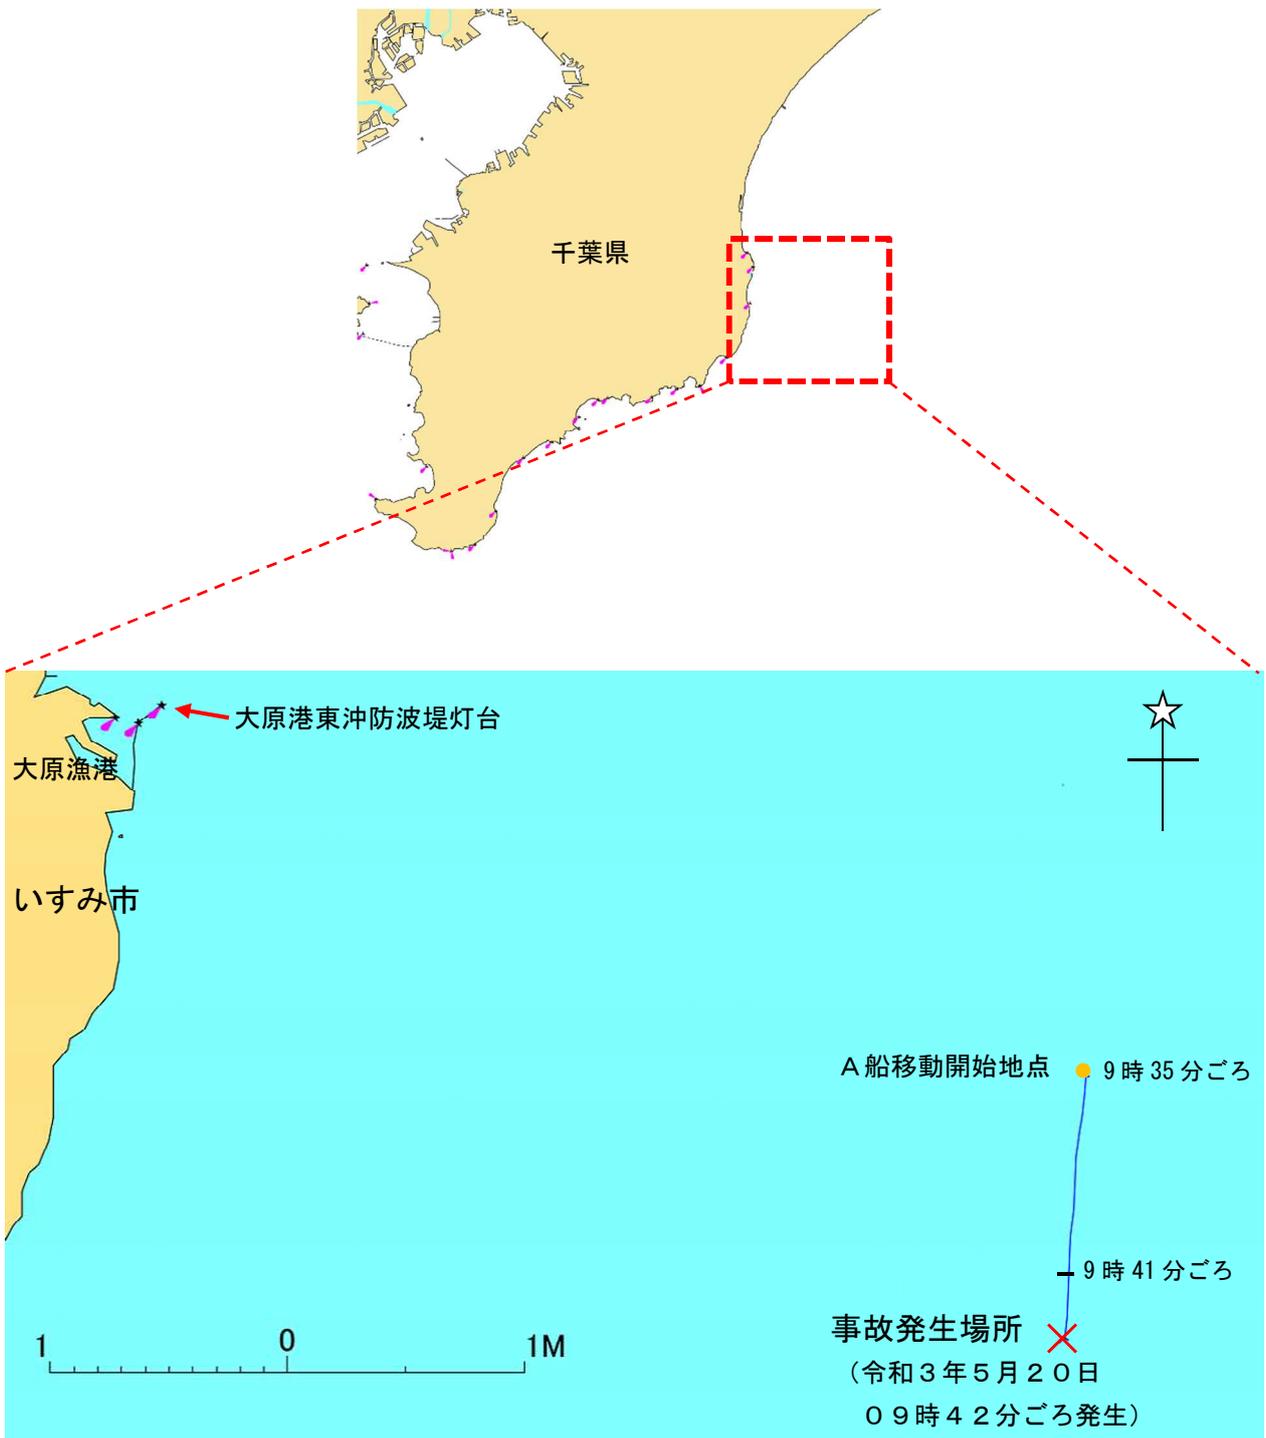
付図2 推定航行経路図 (A船)

<p>で、周辺にいた遊漁船及び本事故の連絡を受けて大原漁港から来援した遊漁船によって横抱きにされた状態で同漁港へえい航された。</p> <p>(付図2 推定航行経路図(A船)、付図3 A船及びB船の衝突に関する状況(イメージ)、付表1 A船のGPS記録(抜粋) 参照)</p>
<p>その他の事項</p>	<p>(1) A船の船首方の見通し状況</p> <p>A船の操舵室前面窓ガラスと旋回窓は、後方に約40°傾斜しており、旋回窓の駆動用モータも下方に傾斜して取り付けられている。そのため、A船が約13knの速力で航行中、船長Aが操縦席に腰を掛けた姿勢で船首方を見ると、旋回窓の窓枠下端、駆動用モータ及びその支持部が水平線と重なり、見通しが一部妨げられる状況であった。</p> <p>(写真5 参照)</p> <p>船長Aは、上記の見通し状況を踏まえ、ふだんから顔の位置を動かすなどして見張りを行っていた。</p>

c 船長Aは、釣り場を移動する目的で南進を開始したのち、腰掛けた姿勢のまま船首方を一瞬見て他船を見掛けなかったことから、船首方に航行の支障となる船舶はいないものと思ひ、操縦席を離れ、操舵室後方で床に置かれた釣り道具の整理を行いながら航行を続け、船首方にB船が漂泊していることに気付かず、B船と衝突したものと考えられる。
