船舶事故調査報告書

令和5年7月5日

運輸安全委員会（海事部会）議決

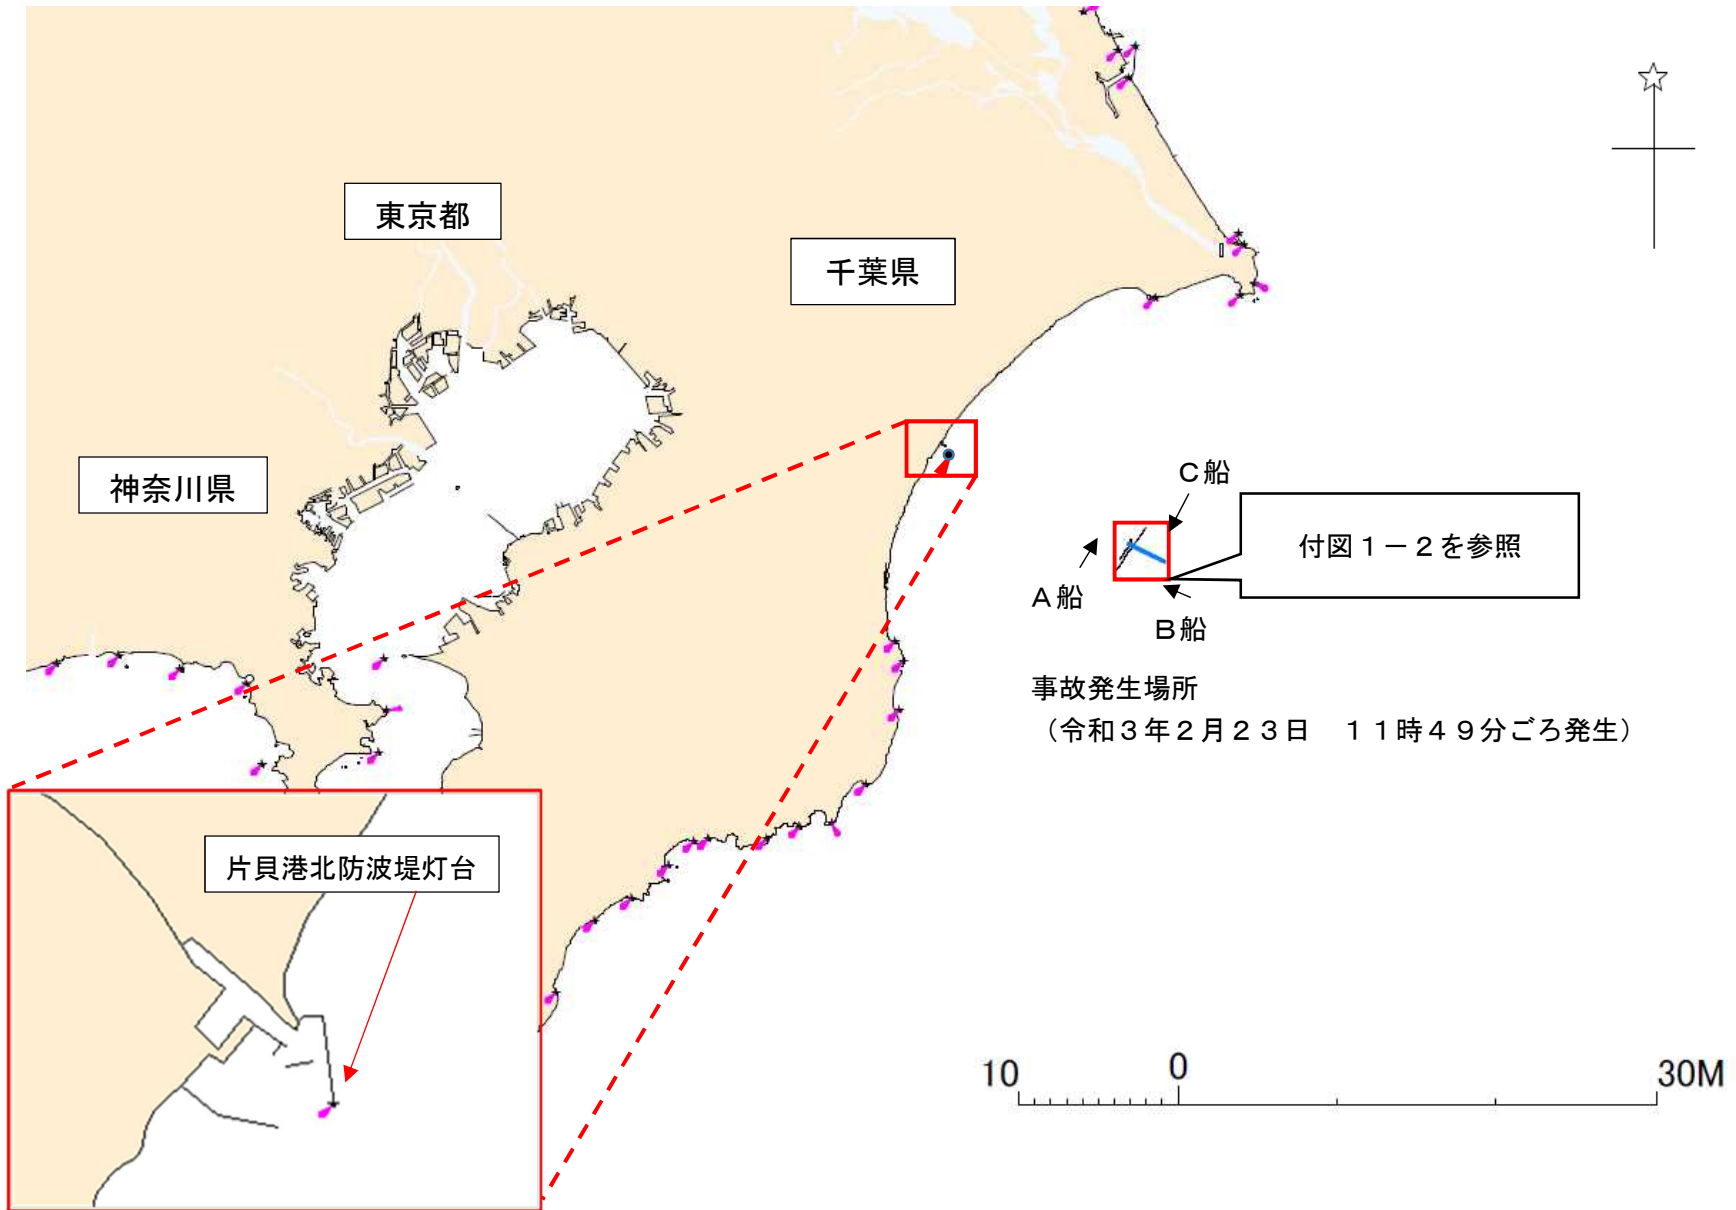
付図1-1 事故発生場所概略図

事故種類	衝突
発生日時	令和3年2月23日 11時49分ごろ
発生場所	千葉県九十九里町片貝漁港南東方沖 片貝港北防波堤灯台から真方位117° 13.2海里（M）付近 （概位 北緯35° 25.9′ 東経140° 42.4′）
船舶事故の概要	貨物船旭丸は、船長ほか4人が乗り組み、北海道釧路市釧路港に向けて北東進中、また、遊漁船第三正一丸は、船長ほか1人が乗り組み、釣り客12人を乗せ、片貝漁港に向けて西北西進中、両船が衝突した。 第三正一丸は、船長、乗組員及び釣り客8人が負傷し、船首部に圧壊を生じ、また、旭丸は、右舷外板に凹損及び擦過傷を生じた。
事故調査の経過	令和3年2月23日、本事故の調査を担当する主管調査官ほか1人の船舶事故調査官を指名した。 令和3年2月24日～令和3年2月26日、令和3年3月3日、令和4年6月24日、令和5年3月13日 現場調査及び口述聴取 令和3年7月21日、27日、8月2日、6日、10日、9月15日 回答書受領 令和4年2月17日、その時点までの事実調査結果に基づき、国土交通大臣に対して経過報告を行い、公表した。 原因関係者から意見聴取を行った。
事実情報 船種船名、総トン数 船舶番号、船舶所有者 L×B×D、船質 機関、出力、進水等	A 貨物船 旭丸、499トン 142413、旭海運有限会社 74.99m×12.30m×6.87m、鋼 ディーゼル機関、1,471kW、平成27年3月 B 遊漁船 第三正一丸、15トン CB2-65146（漁船登録番号）、個人所有 14.26m（Lr）×4.47m×1.52m、FRP ディーゼル機関、441kW、平成9年9月 第240-45177号（船舶検査済票の番号）
乗組員等に関する情報	(1) 年齢、海技免状等

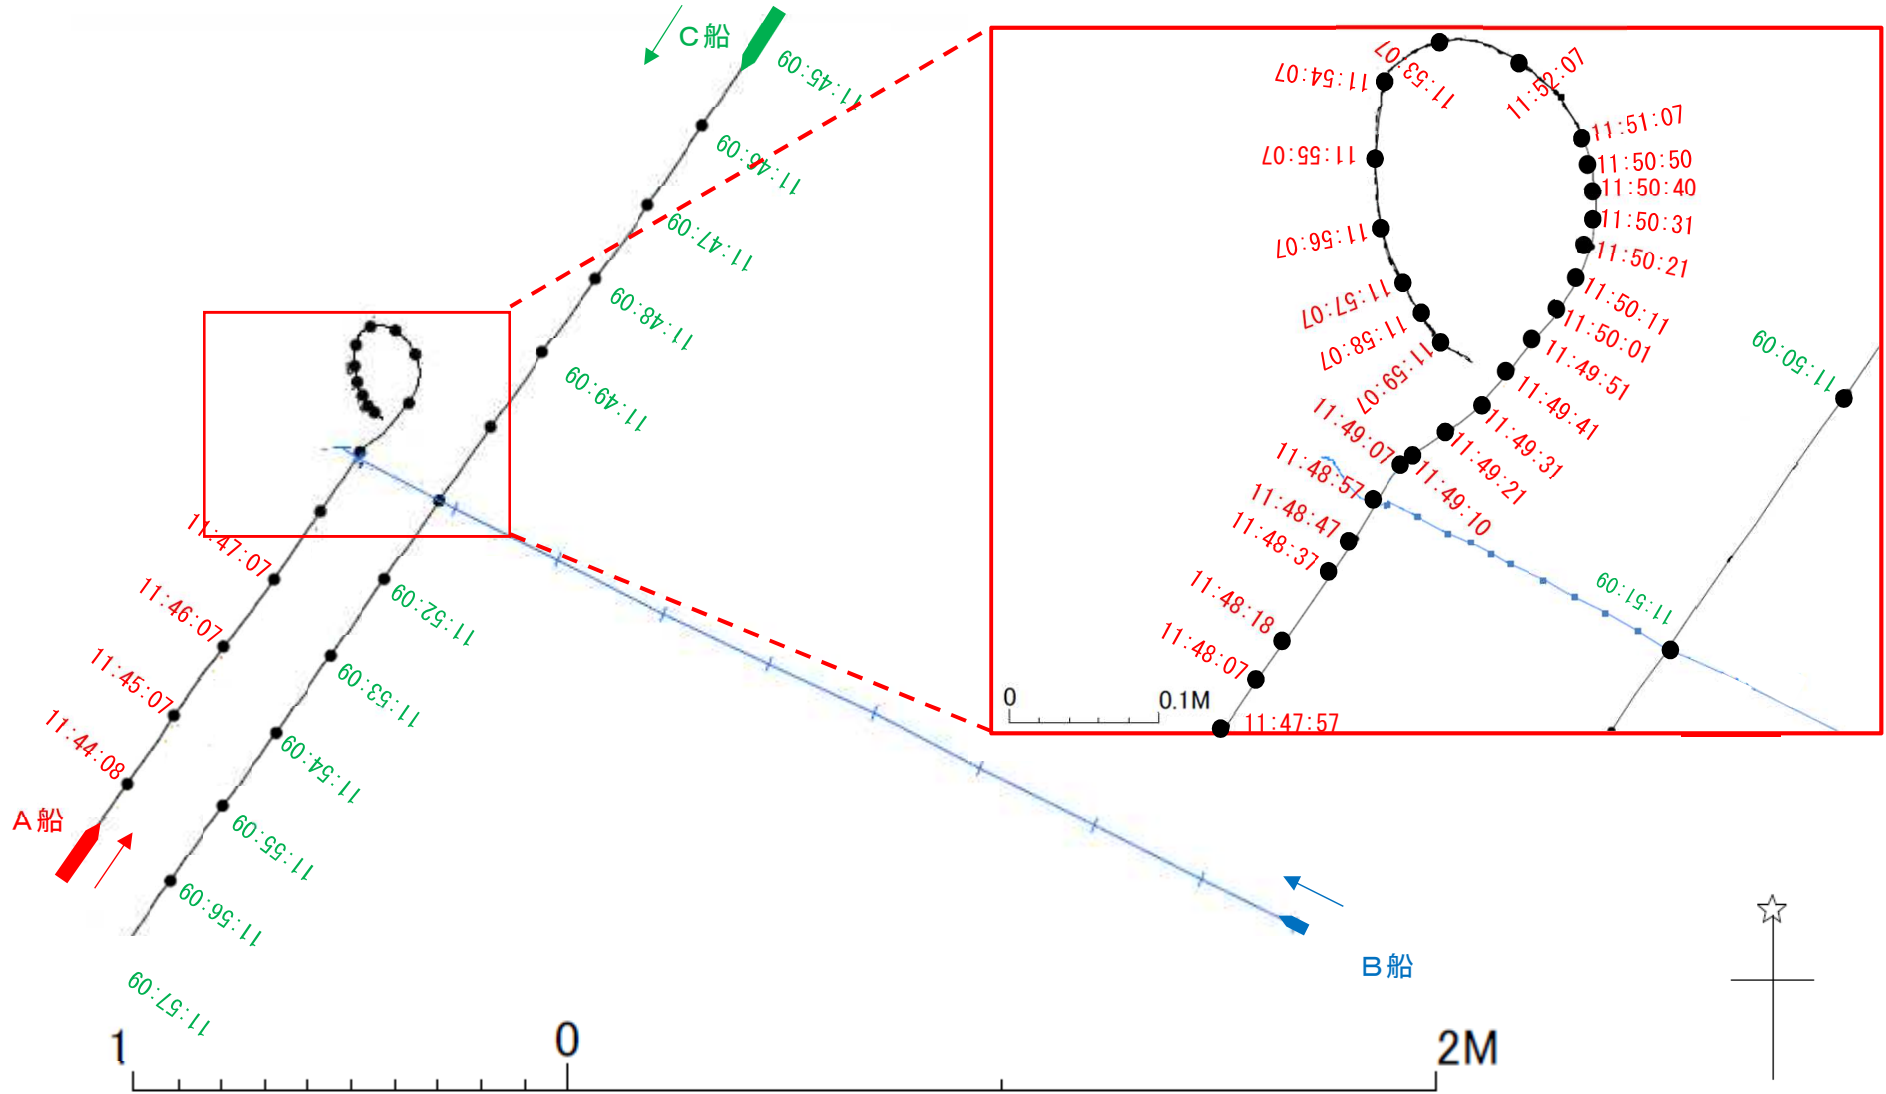
付図1-2 A船、B船及びC船の航行経路図

<p>中、A船及びB船が互いの進路がほぼ同時刻に交差する状況下、両船が同じ針路及び速力で航行を続けたため、衝突したものと考えられる。</p> <p>A船が同じ針路及び速力で航行したのは、甲板長AがB船を右舷船首方に認めた際、漁船及び遊漁船はいつもA船を避けてくれており、B船も同様にA船を避けてくれると思ったこと、C船の存在から、自らが右転してB船を避航するのは危険と判断したことによるものと考えられる。</p> <p>B船が同じ針路及び速力で航行したのは、船長Bが操舵室前面の窓ガラスに波しぶきが打ち付けられて前方の見通しが十分に確保できない中、A船及びC船をレーダー及び目視で認めた際、両船の船首方をそれぞれ安全に通過できると判断したこと、その後、海面反射の影響により、レーダー画面で両船が識別できなくなった際も、両船の船首方を安全に通過できるといったことによるものと考えられる。</p>
<p>再発防止策</p>	<p>今後の同種事故等の再発防止に役立つ事項として、次のことが考えられる。</p> <ul style="list-style-type: none"> ・船長及び当直者は、接近する船舶の動きについて、自身の経験に基づく思い込みで判断することなく、目視及びレーダーにより継続的に監視し、レーダーのARPA機能を有効に活用する等、適切な見張りを行うこと。 ・船長及び当直者は、接近する船舶の針路及び速力に変化がない場合には、早めに自船の針路及び速力を変更するなど、十分に余裕のある時機に衝突を回避するための措置を採ること。 ・小型船の船長は、操舵室の窓ガラスに波しぶきが打ち付けられることにより見通しが悪化する状況においては、操舵室の横窓を開けて目視による見張りを行い、レーダーを備えている場合には、適切に調整して使用すること。
