船舶事故調査報告書

事故種類	衝突（岸壁）
発生日時	令和6年3月25日 06時40分ごろ
発生場所	富山県伏木富山港新湊区 新湊東防波堤灯台から真方位183°1,230m付近 （概位 北緯36°46.4′ 東経137°07.1）
事故の概要	旅客船兼自動車渡船海竜は、航行中、岸壁に衝突した。 海竜は、旅客1人及び機関長が負傷し、右舷船首部に擦過傷を生じ、また、岸壁は、コンクリートに一部剝離が生じた。
事故調査の経過	令和6年3月26日、本事故の調査を担当する主管調査官（神戸事務所）を指名した。なお、後日、1人の地方事故調査官を指名した。 原因関係者から意見聴取を行った。
事実情報 船種船名、総トン数 船舶番号、船舶所有者等 L×B×D、船質 機関、出力、進水等	旅客船兼自動車渡船 海竜、44トン 130023、富山県 16.00m (Lr) × 5.80m × 1.80m、鋼 ディーゼル機関2基、154kW（合計）、昭和63年10月 （写真1 参照）

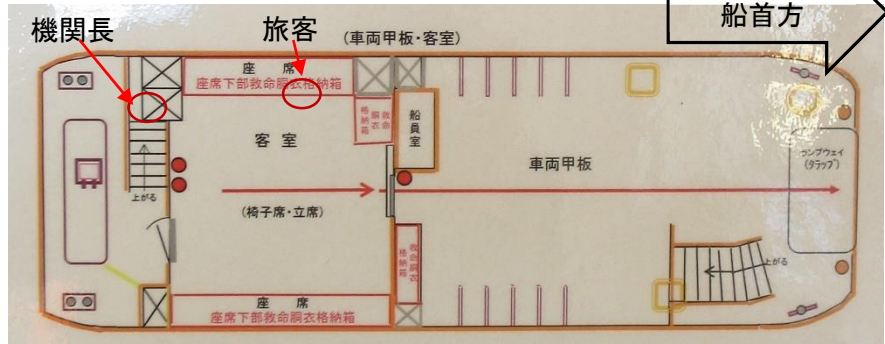
図2 船内配置図等

(図2、写真2、写真3 参照)

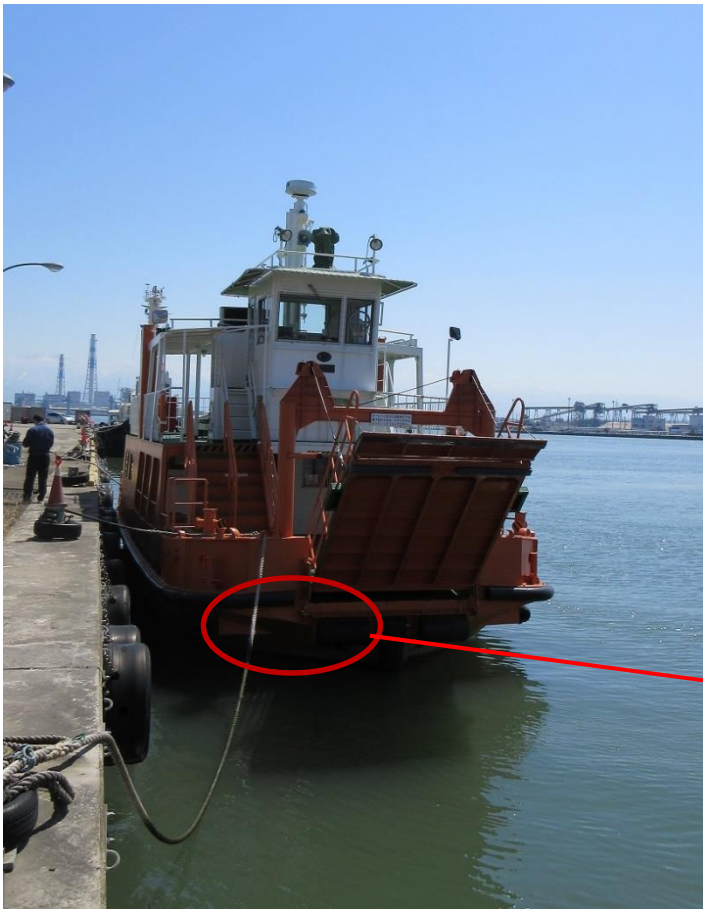
写真5 損傷箇所

(写真4 本船、写真5 損傷箇所、写真6 本件岸壁、写真7 船長の操船状況 (再現)、写真8 操舵室船尾側 (消臭剤配置状況) 参照)

<p>原因</p>	<p>本事故は、本船が、伏木富山港新湊区において航行中、船長が、操舵室船尾側の窓枠から落ちた消臭剤を拾い上げた後、本件岸壁に接近していることに気付くのが遅れたため、船首方約3mに本件岸壁を認めて主機を後進一杯としたが間に合わず、本件岸壁に衝突したものと考えられる。</p>
<p>再発防止策</p>	<p>富山県富山新港管理局は、本事故後、乗組員に対し、次の指導を</p>

- ・堀岡発着場及び越の潟発着場への着岸方法を徹底すること。
- ・ダイヤ外の運航に乗客を乗せないこと。

- ・船長は、入港時、減速等のタイミングを逸しないよう、操船に集中すること。
- ・乗組員は、回航目的の運航に旅客を乗せないこと。
