船舶事故調査報告書

船種船名 コンテナ船 ONE APUS
船舶番号 143426 (IMO番号 9806079)
総トン数 146,694トン

事故種類 コンテナ積付台等損傷
発生日時 令和2年11月30日 23時22分(船内時間)ごろ
(1回目の大きな横揺れ)～
令和2年12月1日 00時59分(船内時間)ごろ
(2回目の大きな横揺れ)

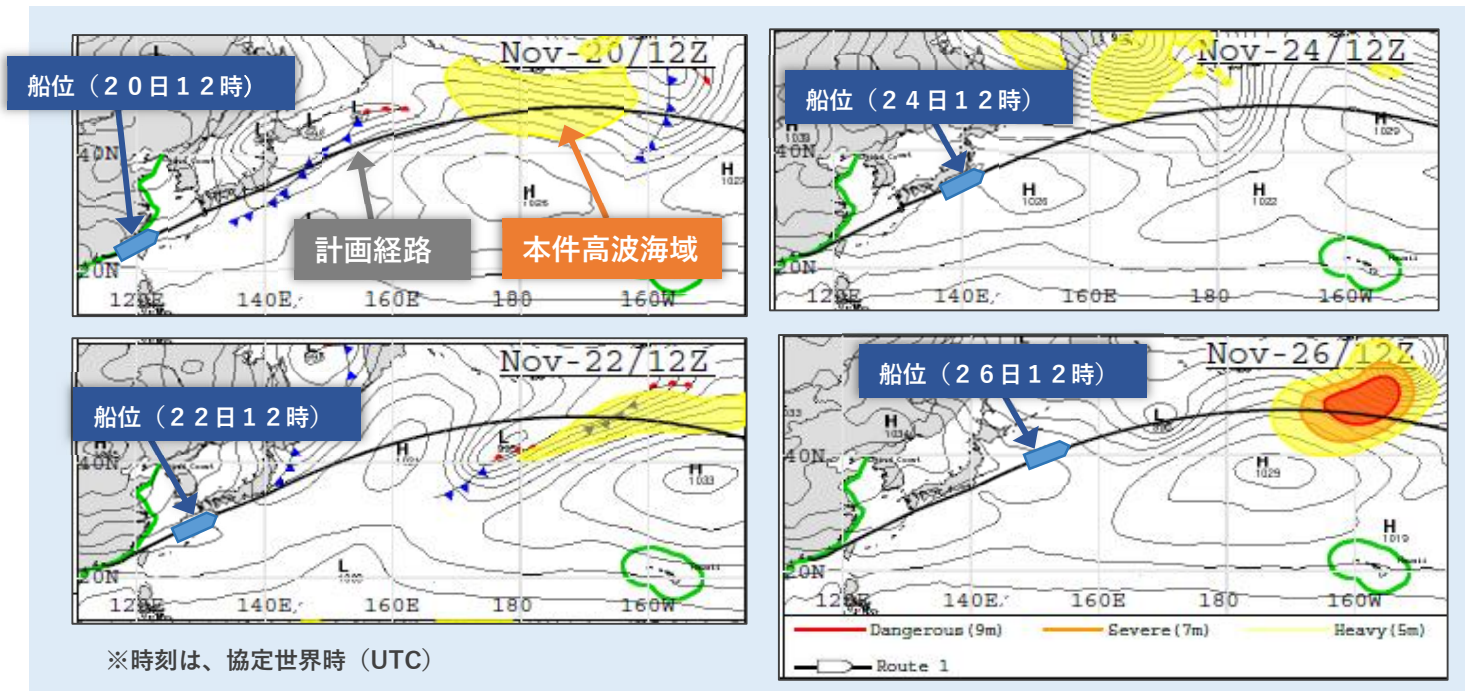
図1 本件航海計画（11月19日受信）

船長は、本件高波海域を懸念したものの、本船が本件高波海域付近を通過する頃には、波が5m程度になるだろうと予測し、本件航海計画を採用することとした。（図1参照）

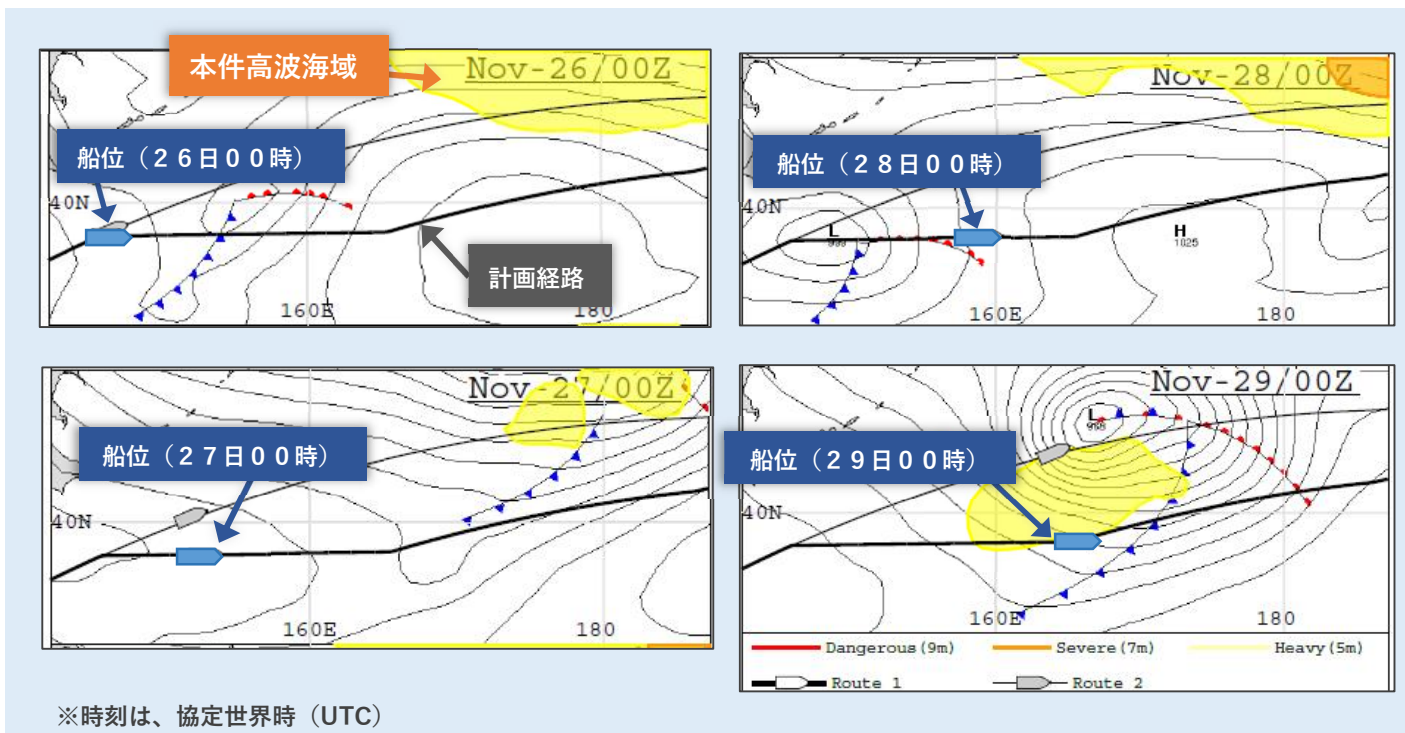
図2 変更1計画 (11月26日受信)

船長は、25日、日本列島南沿岸沖を航行中、天気図により気象情報を把握し、現在の本件航海計画では本件高波海域に接近して危険であることをW社に通知した上で、本件航海計画を変更することを要望し、11月26日06時30分ごろ、W社から本件航海計画（変更1）（以下「変更1計画」という。）を電子メールで受け取った。（図2参照）

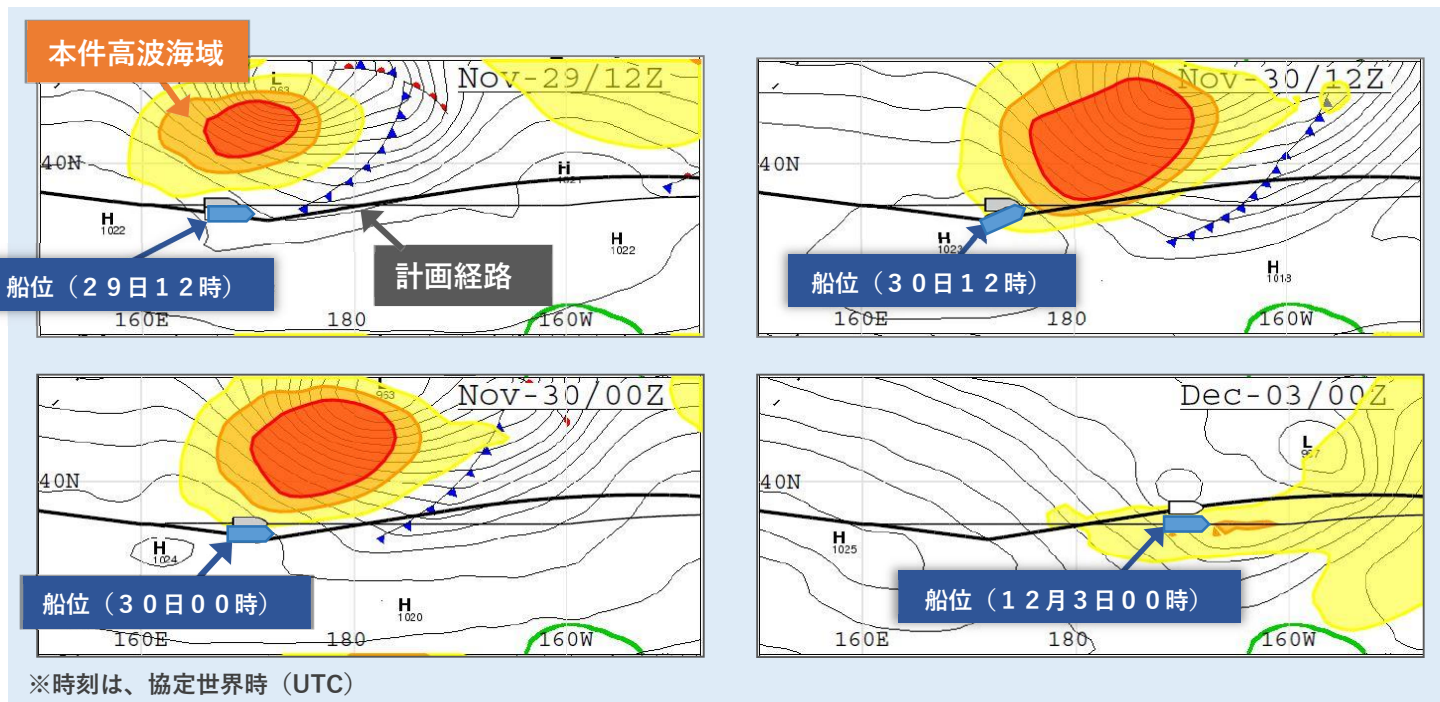
図3 変更2計画 (11月28日受信)

船長は、W社に対して針路約 099° への変更を報告するとともに航海計画の変更を要望し、28日18時50分ごろ、W社から針路約 099° を保持して航行して本件高波海域を避けた後に大圏航路で目的地に向かう本件航海計画(変更2)(以下「変更2計画」という。)を電子メールで受け取った。(図3参照)

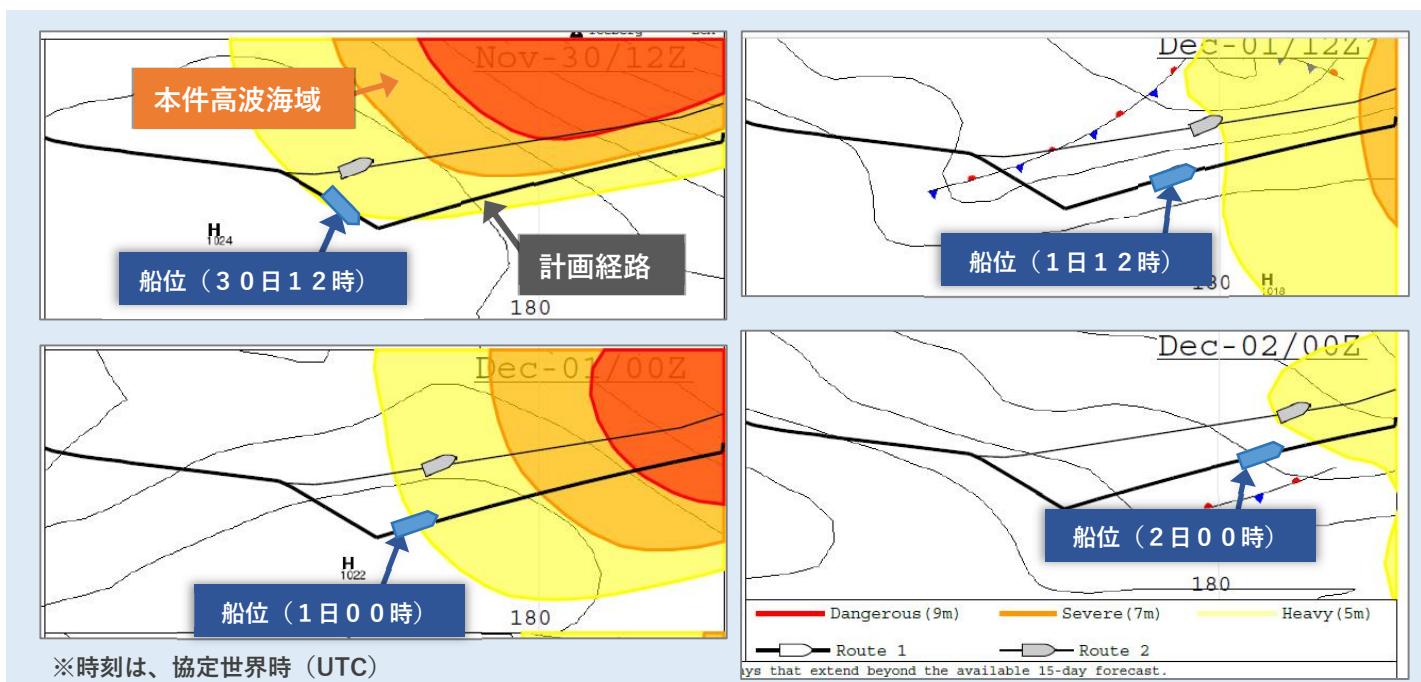
図4 変更3計画（11月30日受信）

変更3計画によれば、速力を約14.5knに増速した上で針路をより南方に変更し、本件高波海域の南方地点である北緯32度20分、東経174度00分に向かう計画になっており、また、注意事項として、同地点までは大きいうねりが本船の船尾方から来ることが予想されるので、状況に応じて横揺れを軽減するように針路及び速力を調整する旨の記載があった。(図4参照)

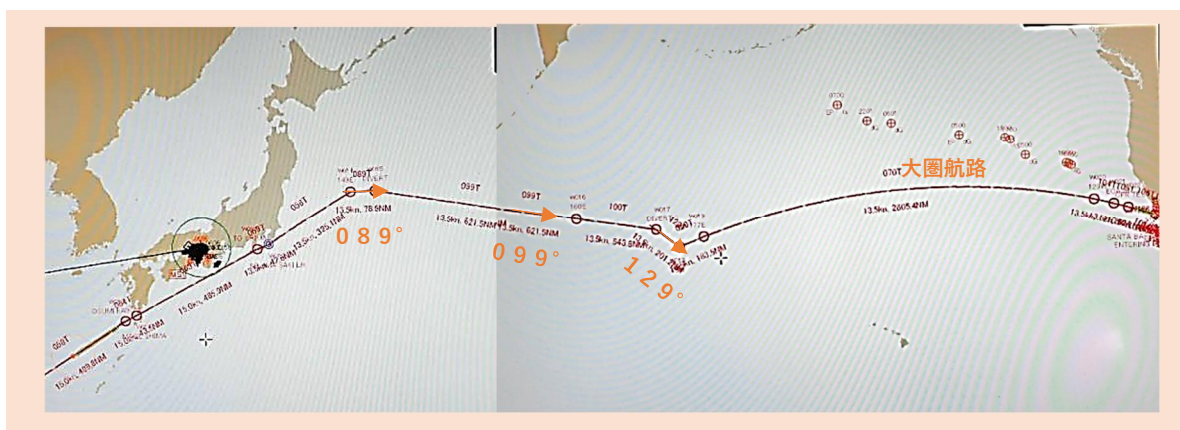
図5 ECDISで表示した変更3計画の予定進路

船長は、変更3計画に従い、12時20分ごろ、速力を約14.5knに増速し、15時30分ごろ、本船の針路を約099°から約129°とした。
 (図5参照)

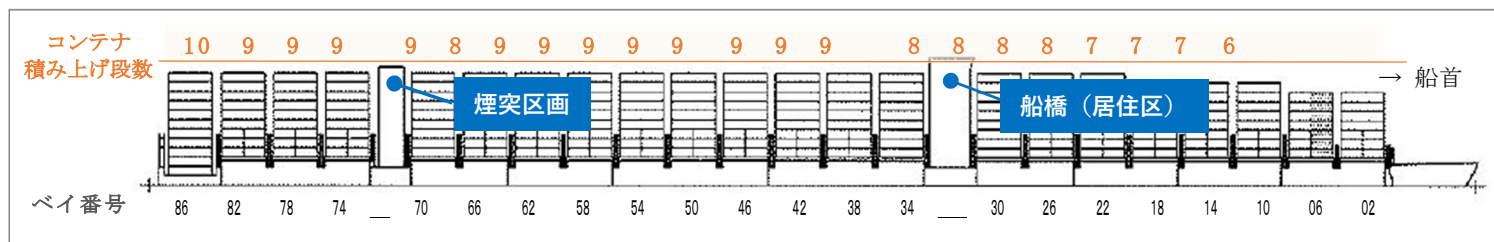
図8 コンテナの積み上げ段数等

塩田港出港時の各列のコンテナの積み上げ段数は、図8のとおりであった。(図8参照)

- ① 上甲板上に積載されていたコンテナ3,593個のうち、海上に落下したものが1,841個、残存していたコンテナのうち、甲板上で倒壊するなどして損傷したものが983個であったものと認められる。
- ② 上記①の甲板上で倒壊等したコンテナは、コンテナ本体の圧損状況、コンテナ底部材の変形、ラッシングバーの曲損状況から、船体動揺によりラッシング資材の定格荷重を超える荷重が掛かったものと考えられる。
- ③ コンテナの積み上げ段数が8段以下のコンテナ列(計9列)では半数で倒壊があった一方、9段以上のコンテナ列(計13列)では全列で倒壊があったことから、積み上げ段数が高くなるほど船体動揺によりコンテナ等に掛かる荷重が大きくなったものと考えられる。

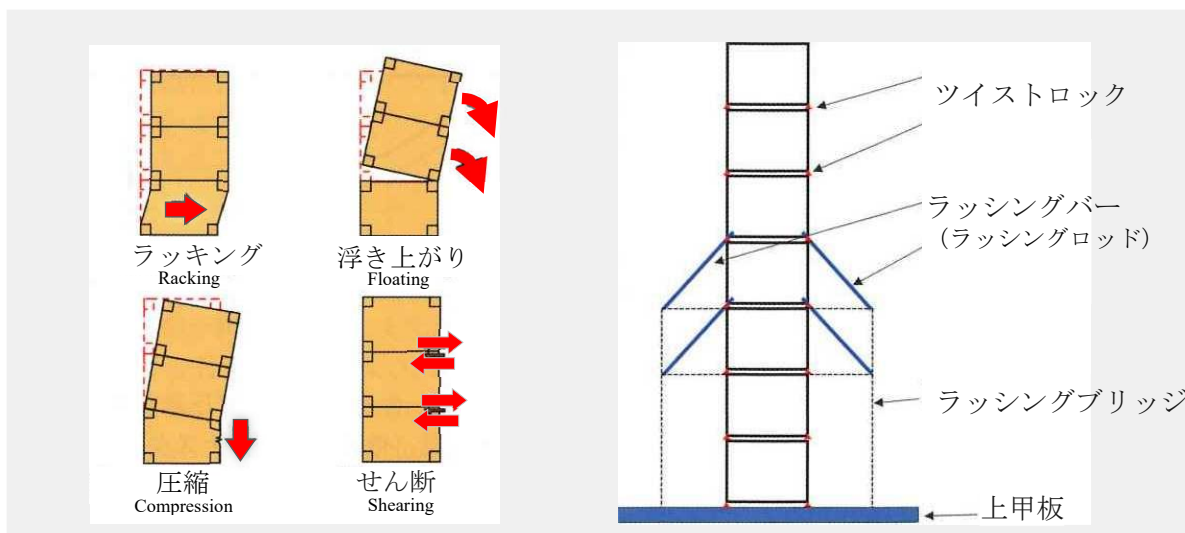
図 10 コンテナの崩れ方等

コンテナスタック (積み上げ) には、一般にラッキング変形、コーナーキャスティングの浮き上がり、圧縮、そしてせん断変形が生じる。これらの変形において生じる荷重が許容値を超えないようにコンテナの固縛方法や積載するコンテナの重量及びその順番を決定する必要がある。また、ラッシングロッド*9を接続している場合、コンテナスタックのラッキング変形に伴い、ラッシングロッドに引張荷重が生じることとなるため、ラッシングロッドの許容荷重にも注意を払う必要がある。(図 1 0 参照)
