# 船舶インシデント調査報告書

船種 船名 液化ガスばら積船 瑞陽丸  
船舶番号 135837  
総トン数 998トン

インシデント種類 運航不能（中間軸折損）

発生日時 平成29年2月9日 05時05分ごろ

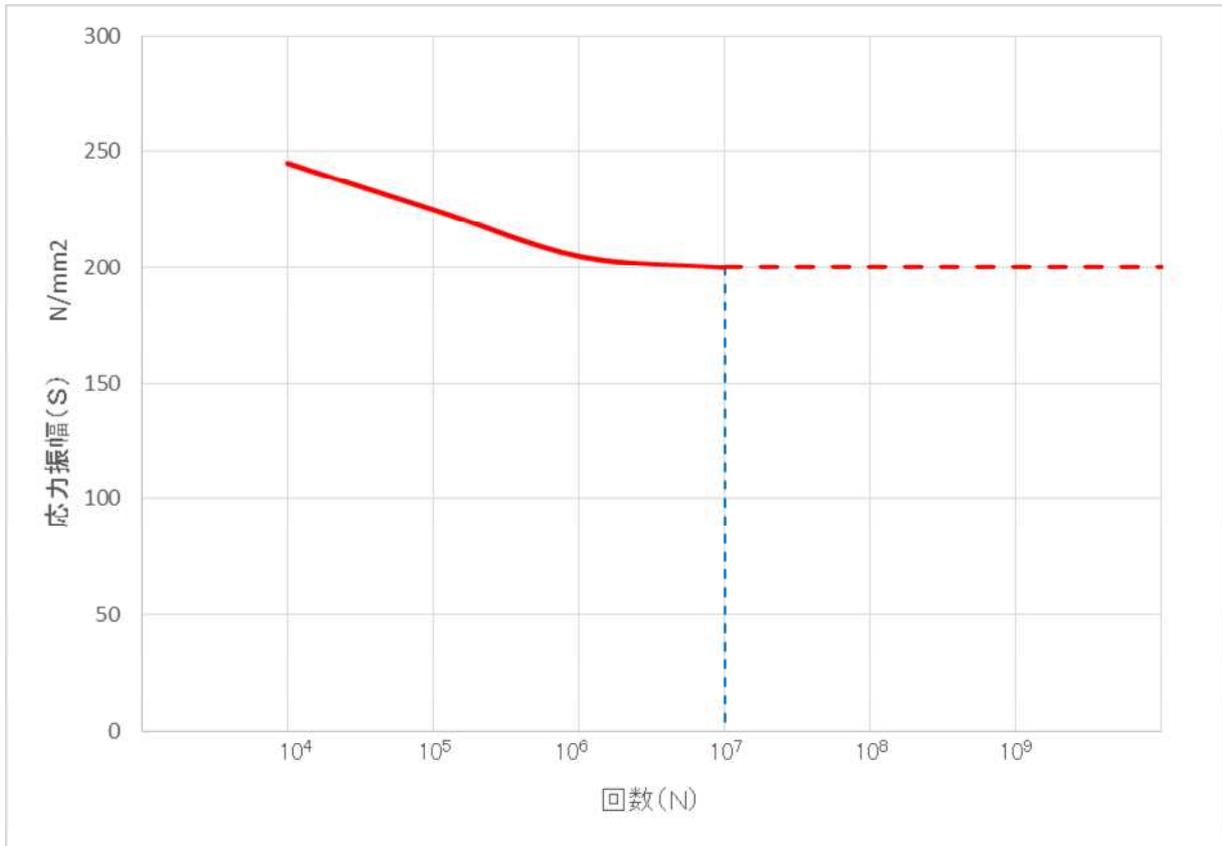
付図1 S-N曲線概略図

一般財団法人日本海事協会によれば、一般に「疲労限とみなされる回数は  $10^7$ 」\*2であり、本船の主機は6気筒4サイクルであるので（1回転当たり3回の大きなねじり数がある）cは、3倍しても、 $10^7$ 未満であることから疲労破壊が発生する可能性のある回数であった。

\*2 「疲労限とみなされる回数は  $10^7$ 」とは、付図1のS-N曲線概略図に示すように、中間軸に使用される炭素鋼材料などの金属は、応力振幅（S）を変えて疲労破壊した回数（N）をそれぞれ近似線で結ぶと赤い実線のように示される。 $10^6$ 回の付近で曲線が水平（点線で示す）となる場合が多く、一般的に  $10^7$ 回における応力を疲労限としている。
