遊漁船第十五須原丸釣り客負傷事故に係る意見に基づく報告について

遊漁船第十五須原丸釣り客負傷事故に係る意見について

遊漁船の安全運航に向けて

～釣り客の脊椎骨折等事故の防止のために～

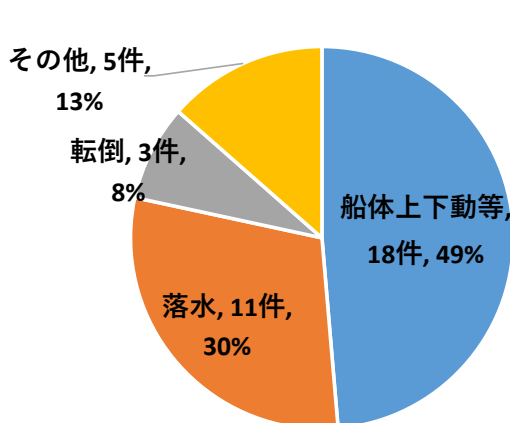
運輸安全委員会が発足した平成20(2008)年10月から令和5(2023)年2月までに事故調査報告書を公表した事故のうち、遊漁船釣り客の死傷事故は37件で、計46人の釣り客が死傷しています。死傷事故の態様をみると、37件のうち18件(49%)が、船体が上下動し釣り客の身体が浮き上がり落下すること(船体上下動等)により発生していました。(図1参照) また、死傷した46人の状況をみると、14人(30%)が脊椎骨折(主に胸椎と腰椎の境目付近の骨折)を負っており、いずれも船体上下動等による事故により負傷しています。(図2参照)

図1 遊漁船における死傷事故の態様

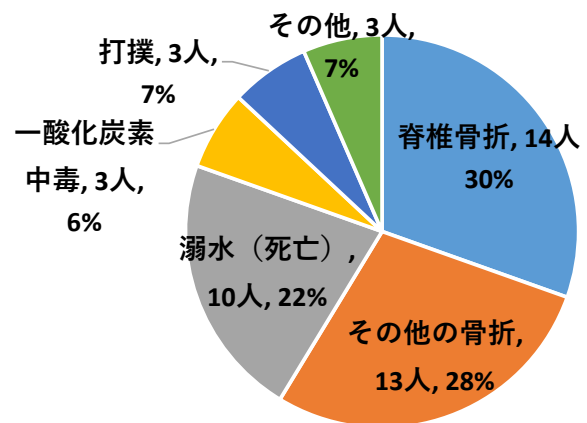
図2 死傷事故における死傷者の状況
