航空大学校所属
ビーチクラフト式95-B55型JA5214
に関する航空事故報告書

昭和51年9月14日

航空事故調査委員会議決（空委調第171号）

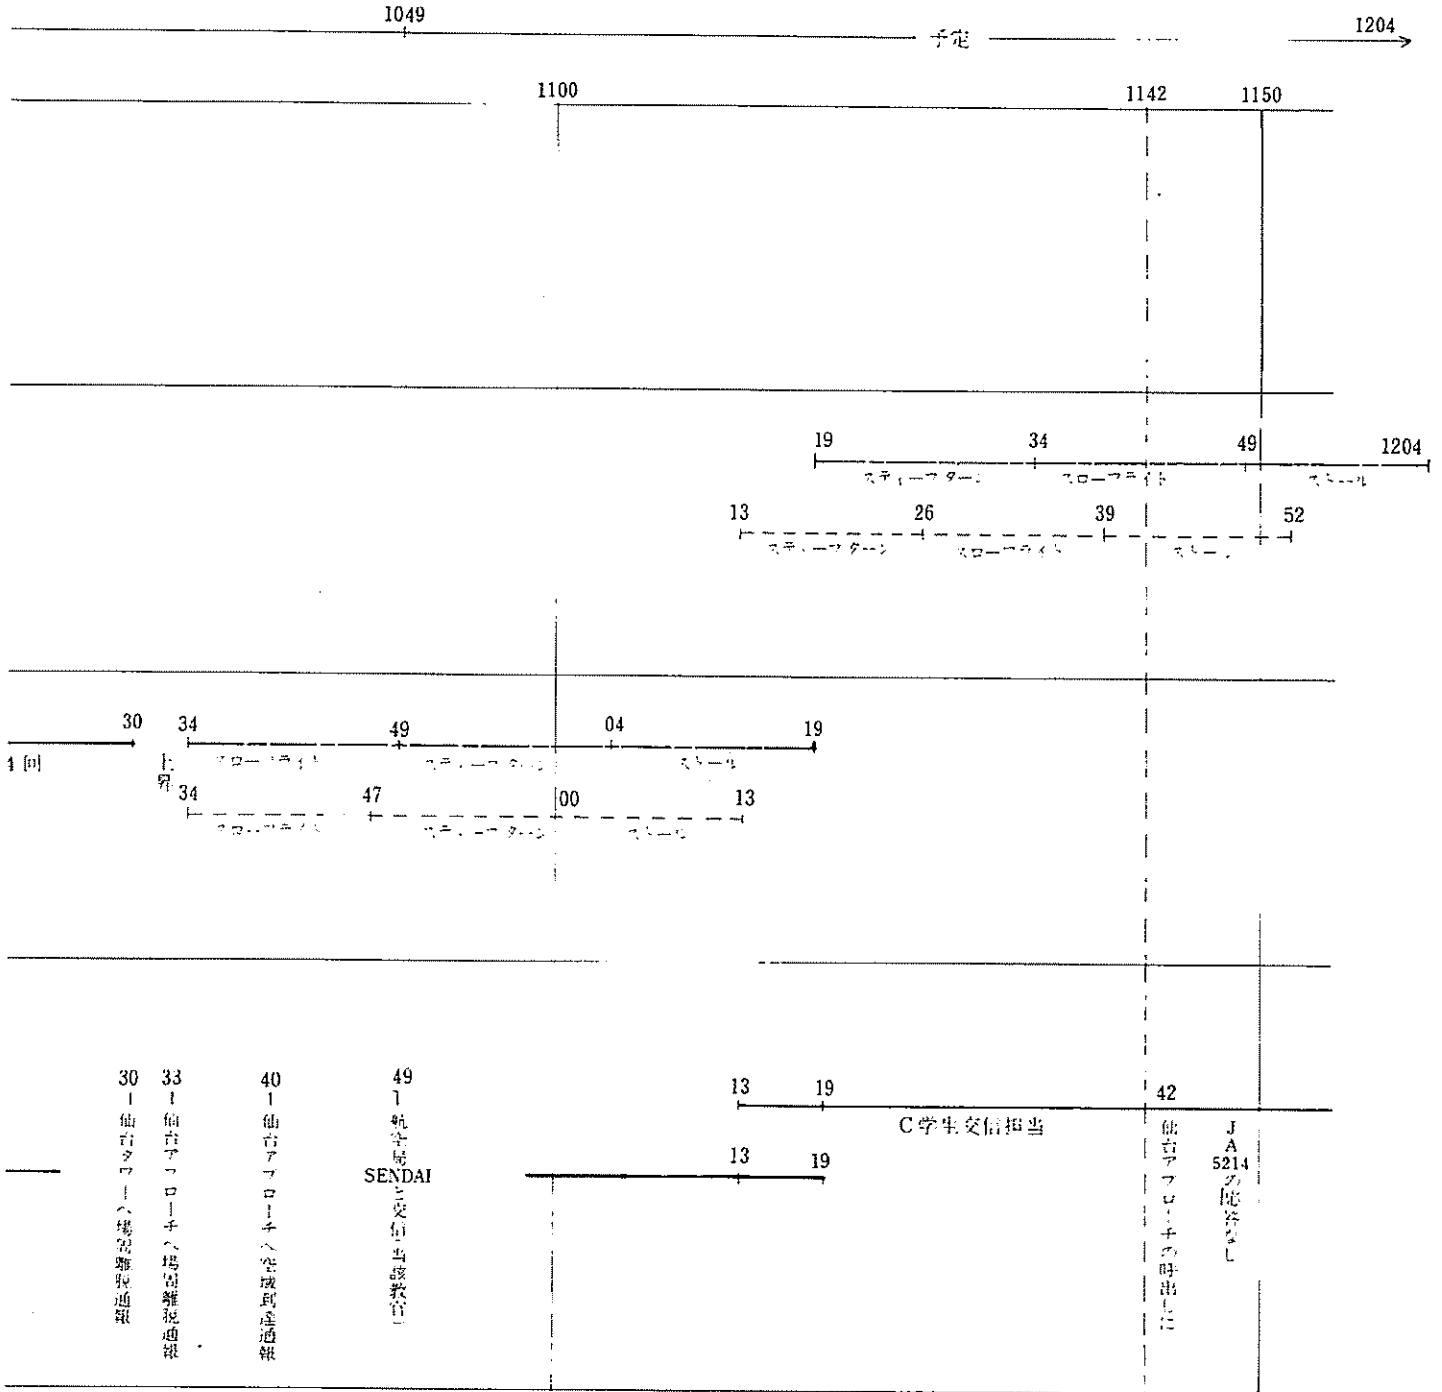
訓練経過表

----- 空中操作1人約45分の場合
 ----- 空中操作1人約40分の場合
