# 航空事故調査報告書

大阪エアウエーズ株式会社所属

ベル式206B型JA9286

滋賀県野洲郡中主町沖約1.5キロメートルの琵琶湖

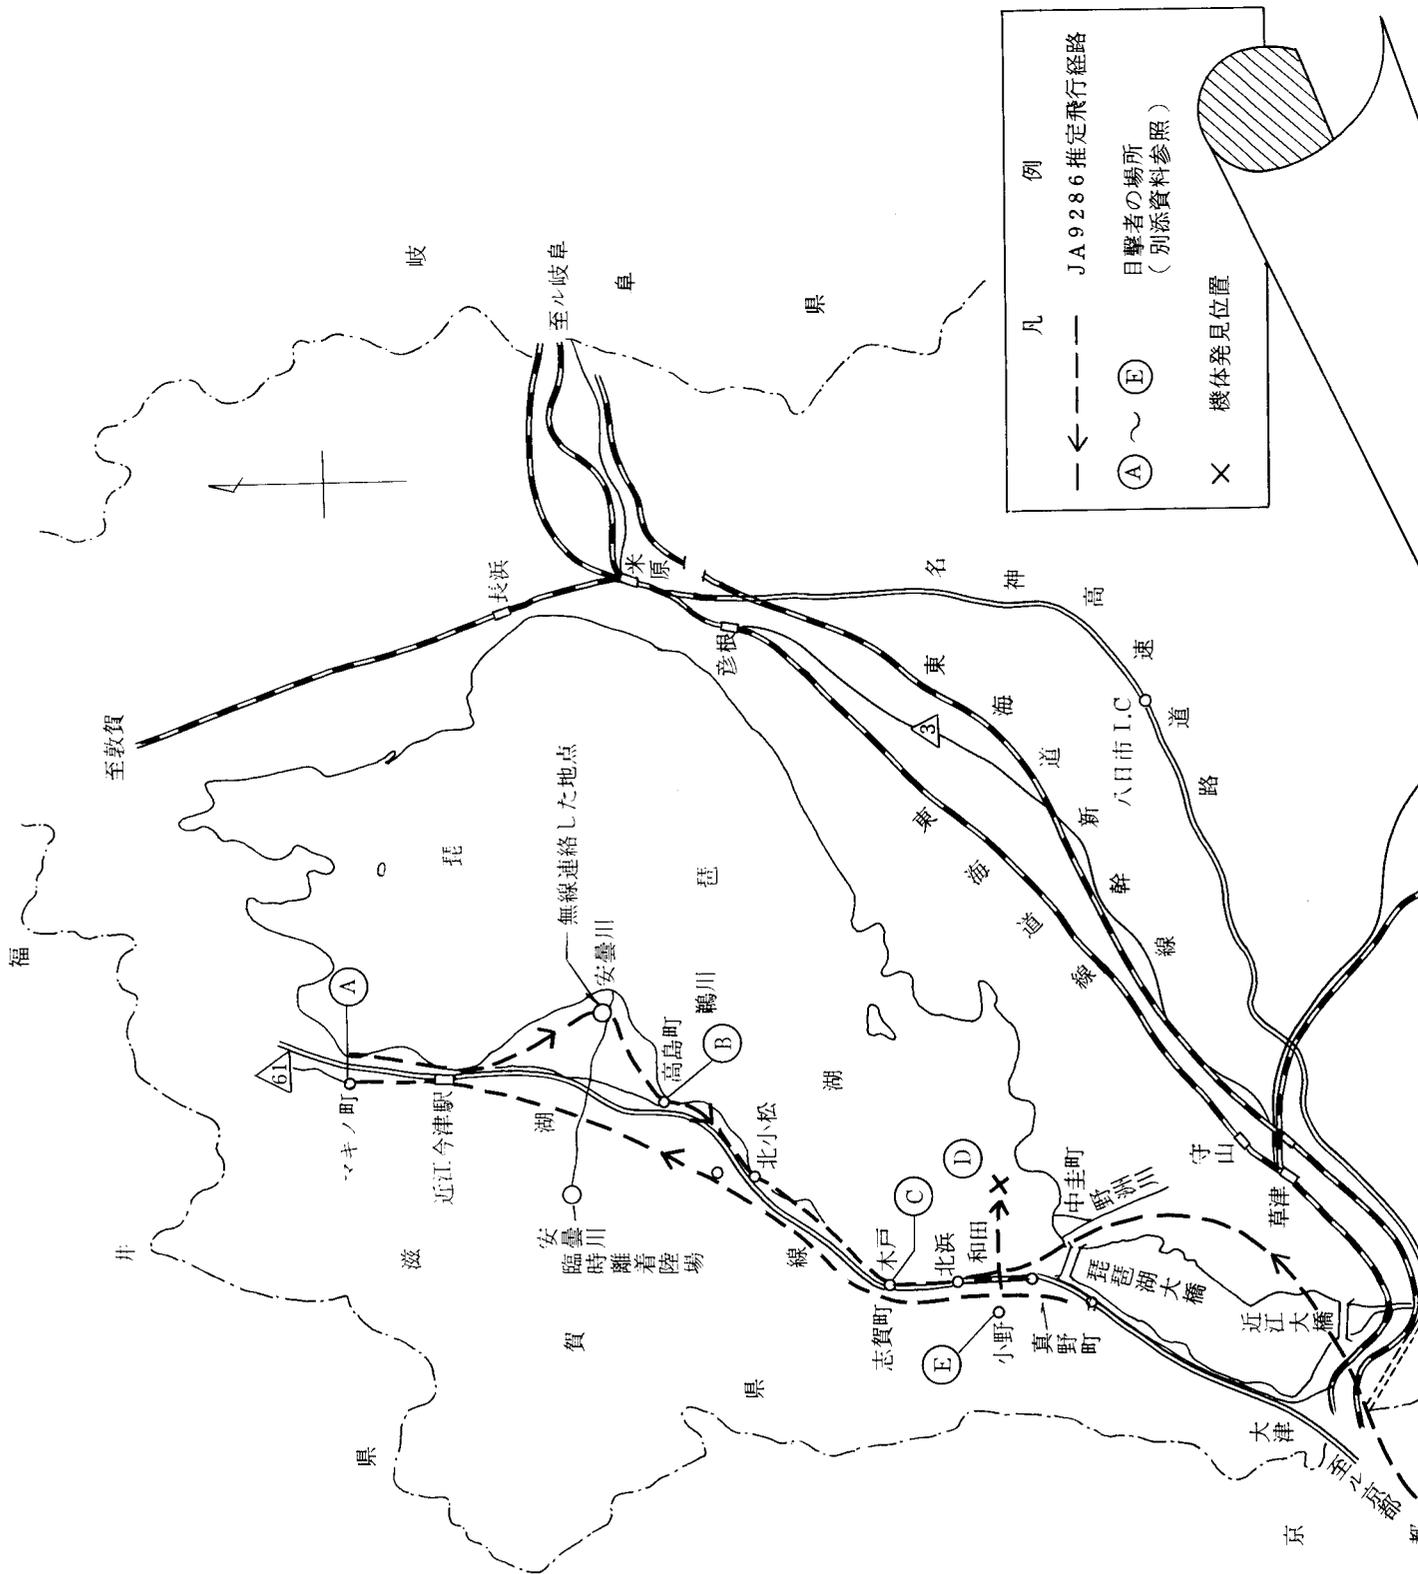
付図 1

JA 9286 推定飛行経路

（付図1及び2参照）。

付図1及 2の記号	目撃時刻	概	要
A	15日13時 18分ころ	ラッセル車乗務員が南下し始めたヘリコプタを目撃	
B	15日13時 40分ころ	高島町鶴川国道上でパトロール・カー乗務の警察官3名が国道沿いに大津方面へ南下中のヘリコプタを目撃。	
C	15日13時 40分ころ	志賀町木戸の駐在所の警察官夫人が屋内で国道上を南下するヘリコプタの爆音を聞く。	
D	15日14時 00分ころ	志賀町北浜の湖岸で同所にある老人ホームの入居者がヘリコプタが琵琶湖大橋方面へ飛んで行くのを目撃。	
E	15日13時 40分ころ	国道上を車で北進中の社員が真野町の入口付近で目の前約300メートルを低空で南下してきたヘリコプタは、真野浜海水泳場方向に左旋回して視界から消えるのを目撃。	
F	15日14時 00分ころ	琵琶湖大橋西詰の警察官が屋内でヘリコプタの爆音を聞いた。	
G	15日13時 50分から 14時00分 の間	志賀町小野ローズ・タウンの路上にてその近くに住む幼稚園男児が小野の南側を山手の方から松原の方に向かうヘリコプタは低い高度で飛び去ったと母親を介して警察に届出。

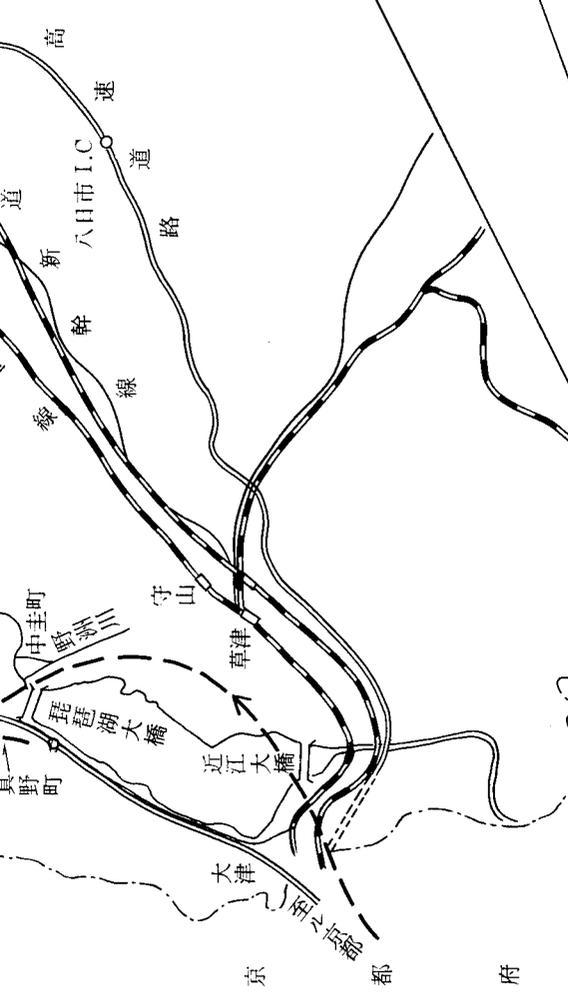
付図2

- - - - JA 9286 推定飛行経路  
 ← 目撃者の場所 (別添資料参照)  
 (A) ~ (E) 機体発見位置  
 X 機体発見位置

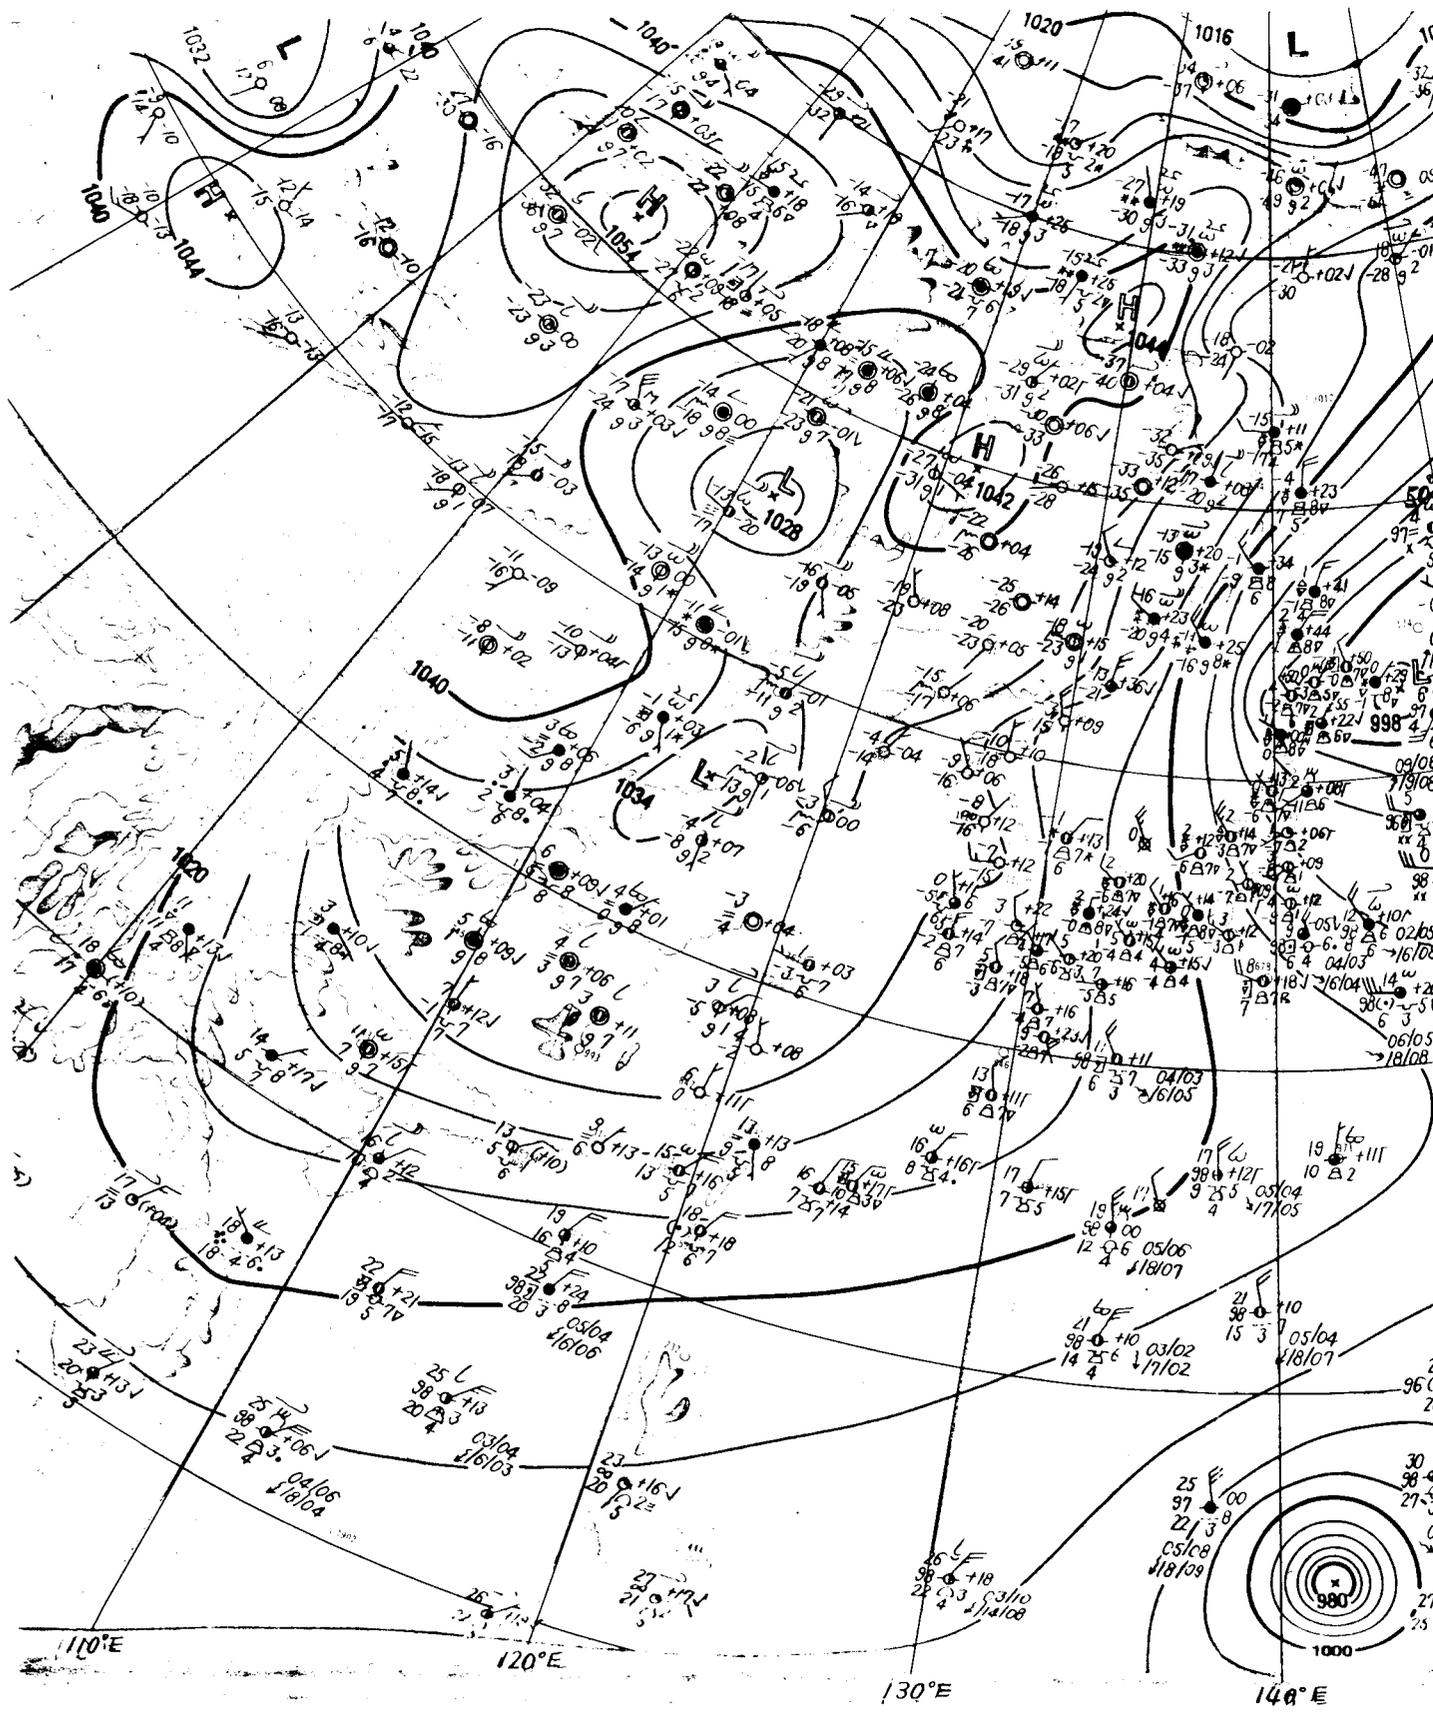
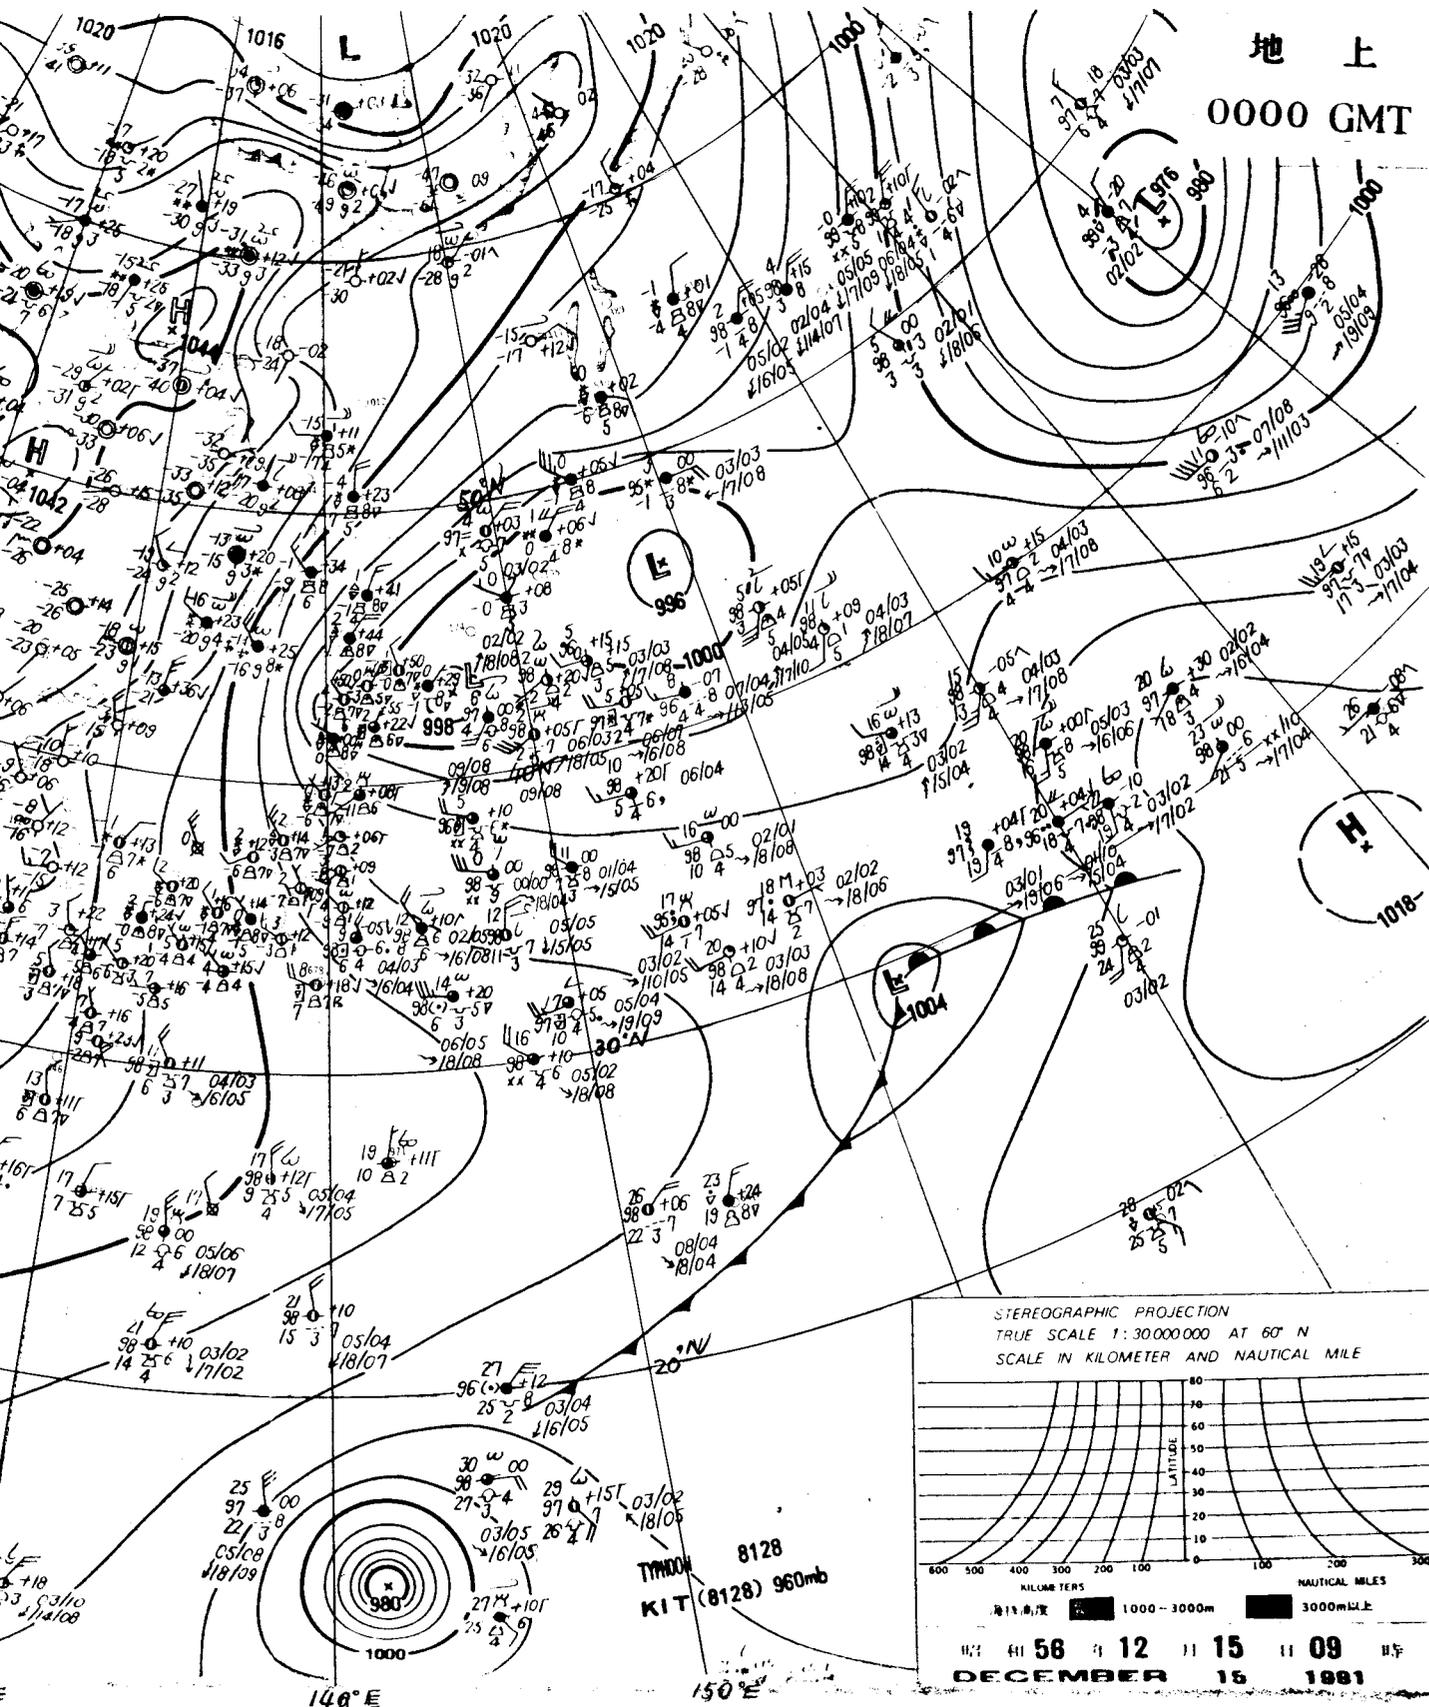
天氣圖

地上  
0000 GMT

STEREOGRAPHIC PROJECTION  
 TRUE SCALE 1:30000000 AT 60°N  
 SCALE IN KILOMETER AND NAUTICAL MILE

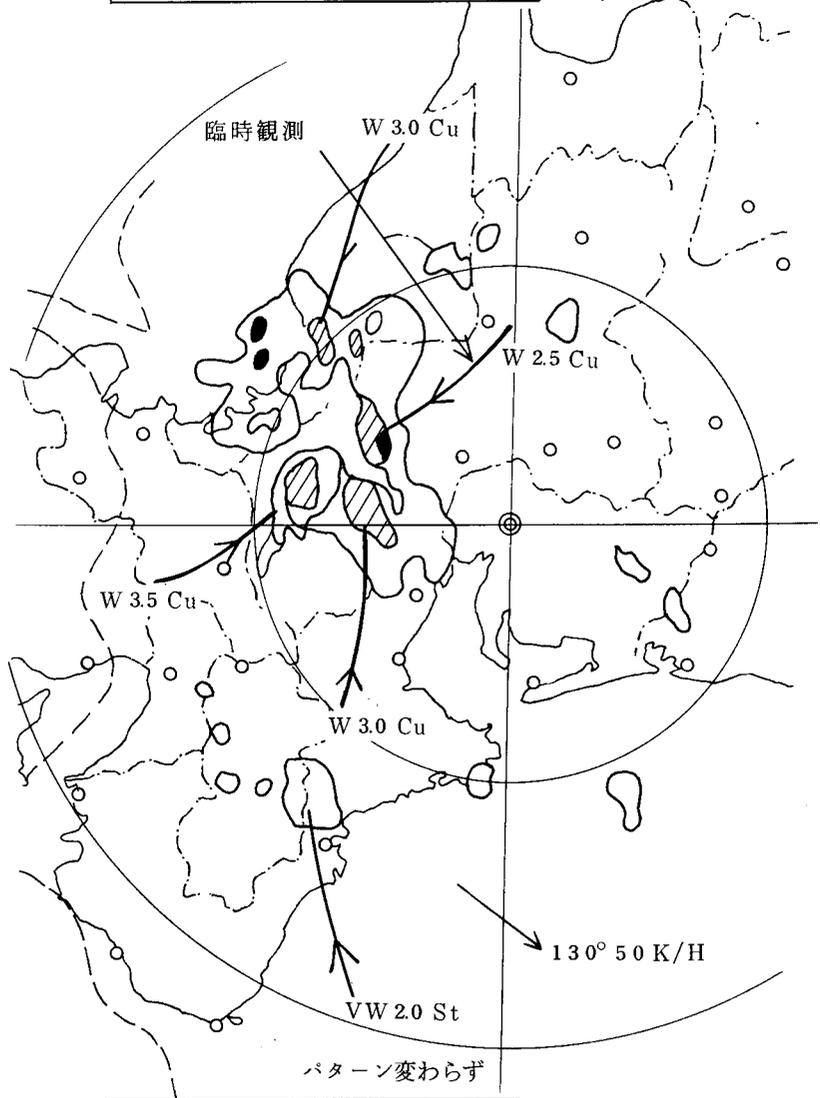
レーダ・エコー図

ナゴヤレーダ  
 1981年12月15日  
 13時30分

VW (< 1 mm/h)
	W (1 - 4 mm/h)
	>M (≥ -4 mm/h)
	上空エコー
