航空事故調査報告書

日本フライングサービス株式会社所属
パイパー式PA—28—140型 JA3605
岐阜県養老郡上石津町山中
昭和60年5月5日

昭和62年5月1日
航空事故調査委員会議決

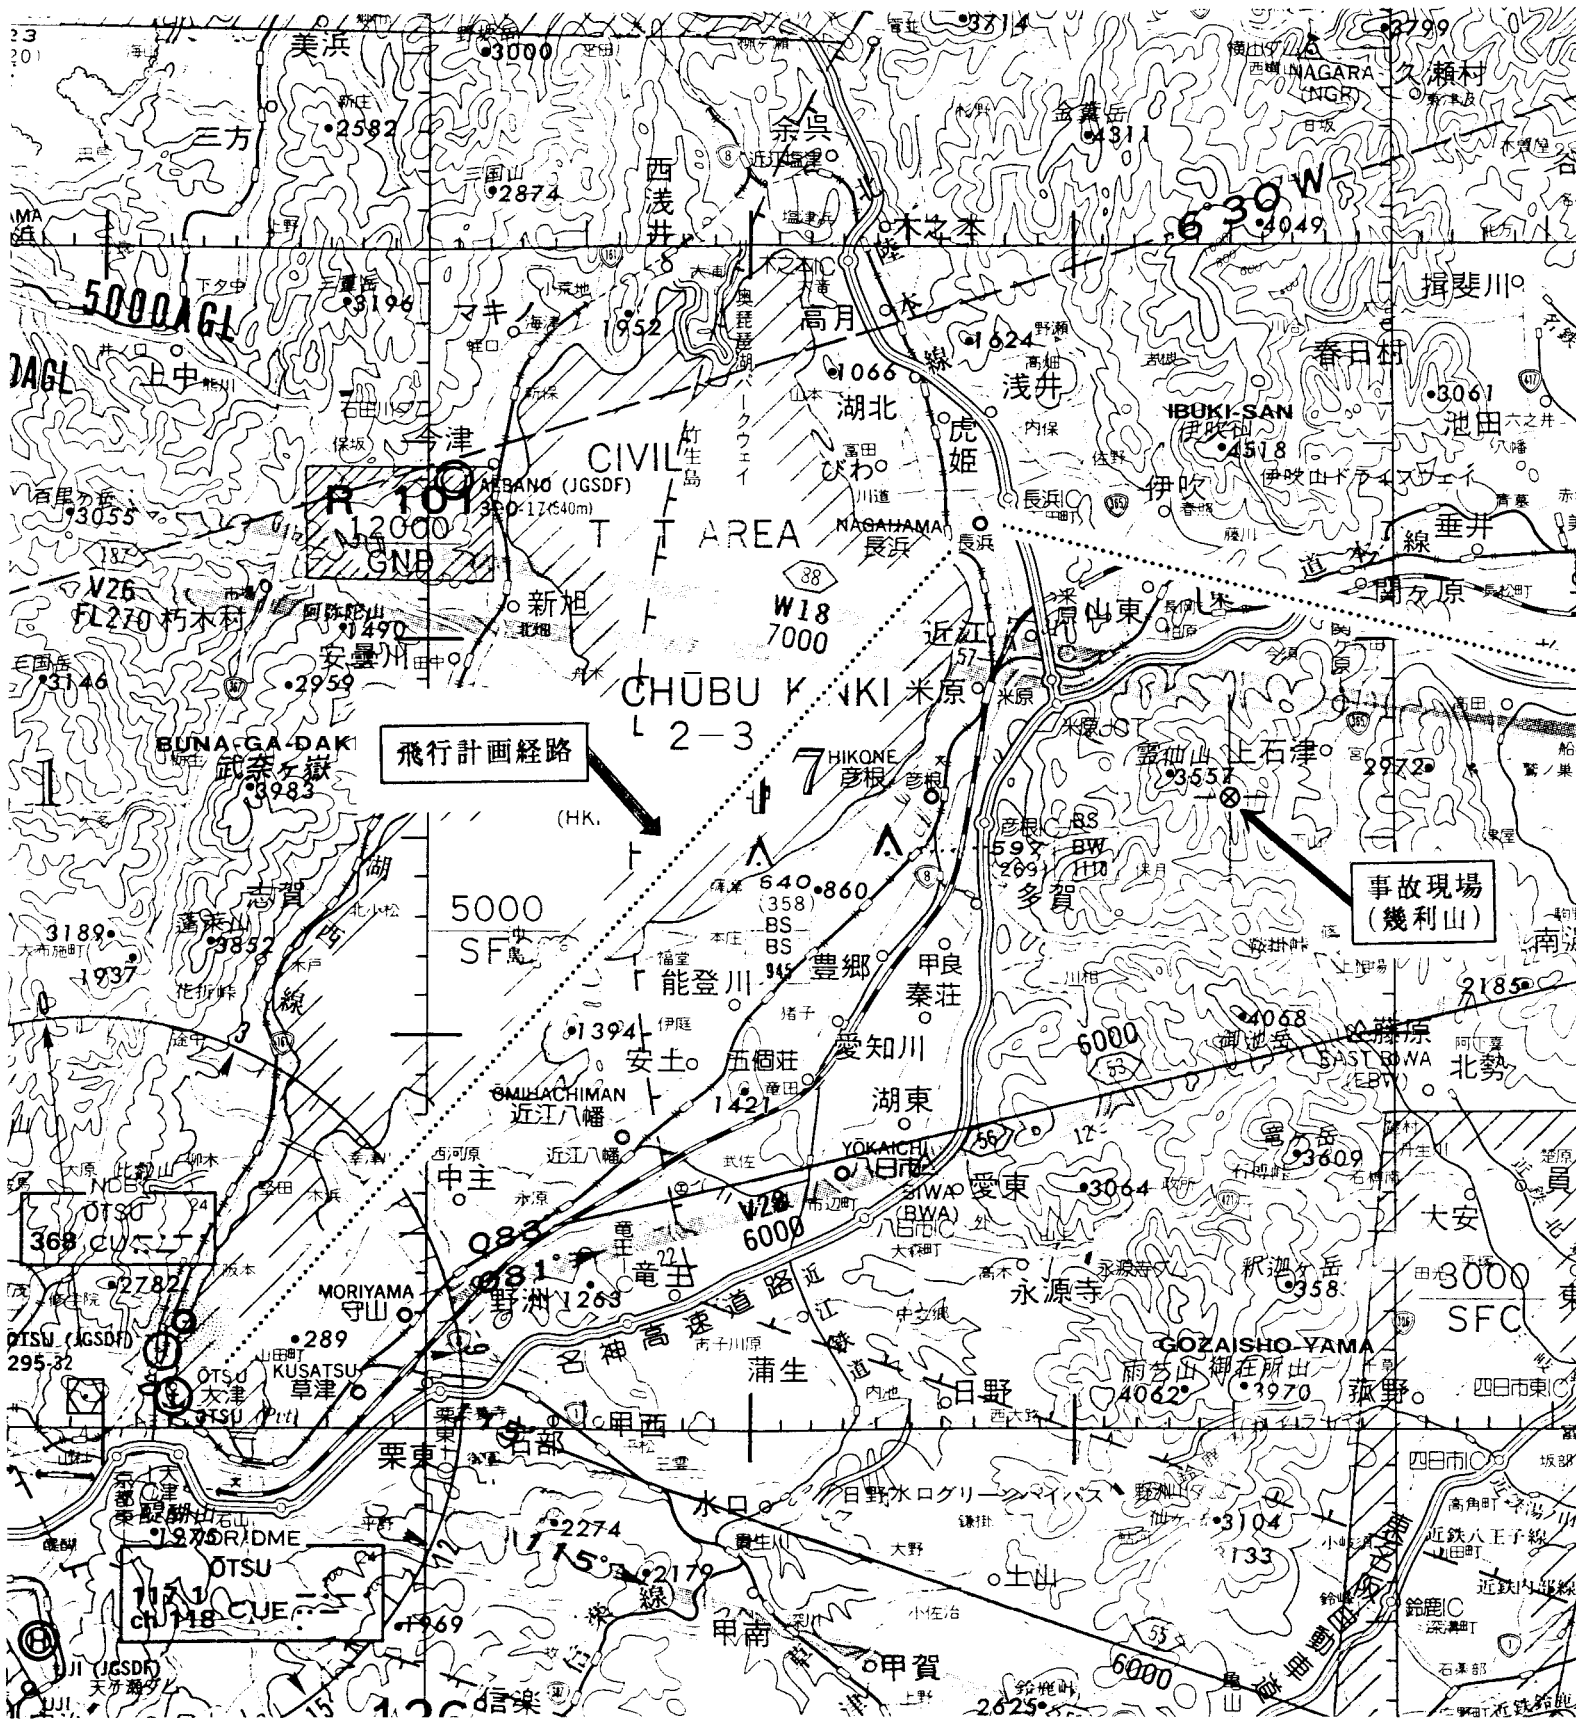
飛行計画経路

事故現場 (幾利山)

操縦練習生(以下「練習生」という。)が名古屋空港事務所に提出した飛行計画によれば、操縦教員及び同乗者1名を搭乗させ、連続離着陸訓練を実施した後、単独飛行により、名古屋空港－長浜－大津－長浜－名古屋空港と飛行することになっていた。
