航空事故調査報告書
山陽鉄工株式会社所属
山陽鉄工式EX-03パフィン型超軽量動力機
岡山県邑久郡邑久町邑久滑空場付近
昭和61年11月23日

昭和62年12月16日
航空事故調査委員会議決

1.1 航空事故の概要

山陽鉄工株式会社所属山陽鉄工式EX-03パフィン型超軽量動力機は、昭和61年11月23日試験飛行のため操縦者1名が搭乗し、邑久滑空場沿いの吉井川を低空で飛行中、脚が接水して転覆し、水没した。

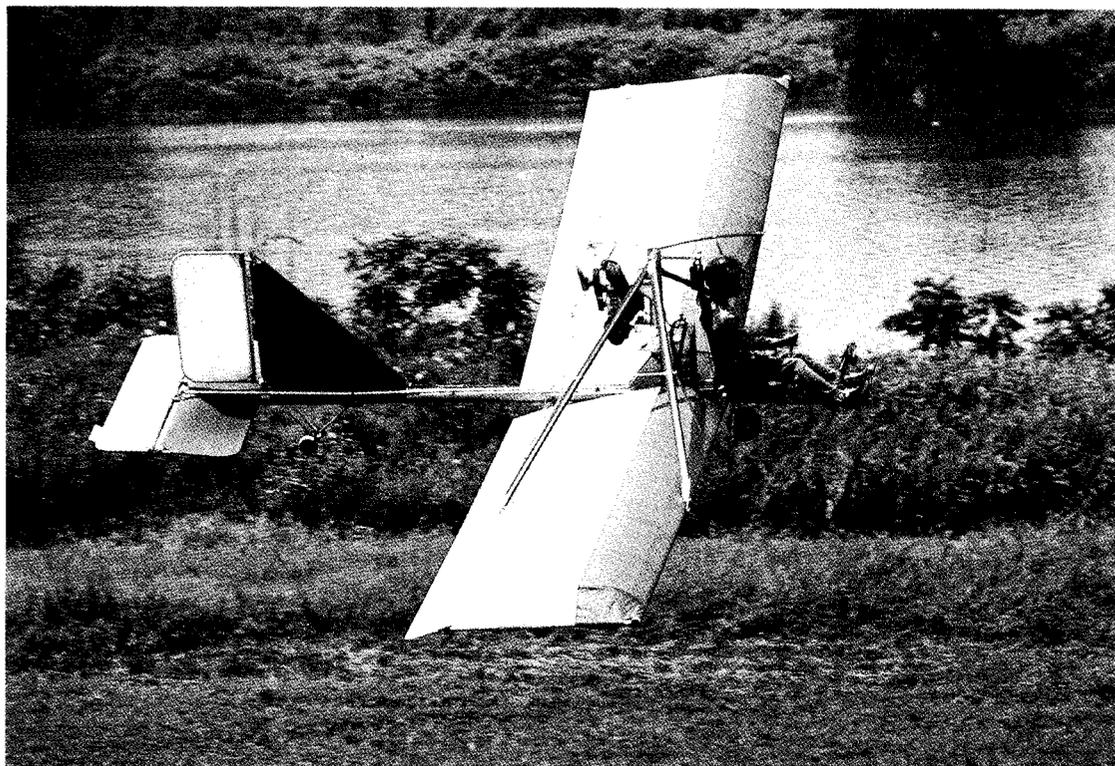
写真

山陽鉄工式 EX-03パフィン型超軽量動力機

山陽鉄工式 EX-03パフィン型超軽量動力機(写真参照)は、試験飛行のため11月23日吉井川の邑久滑空場で飛行する予定であった。

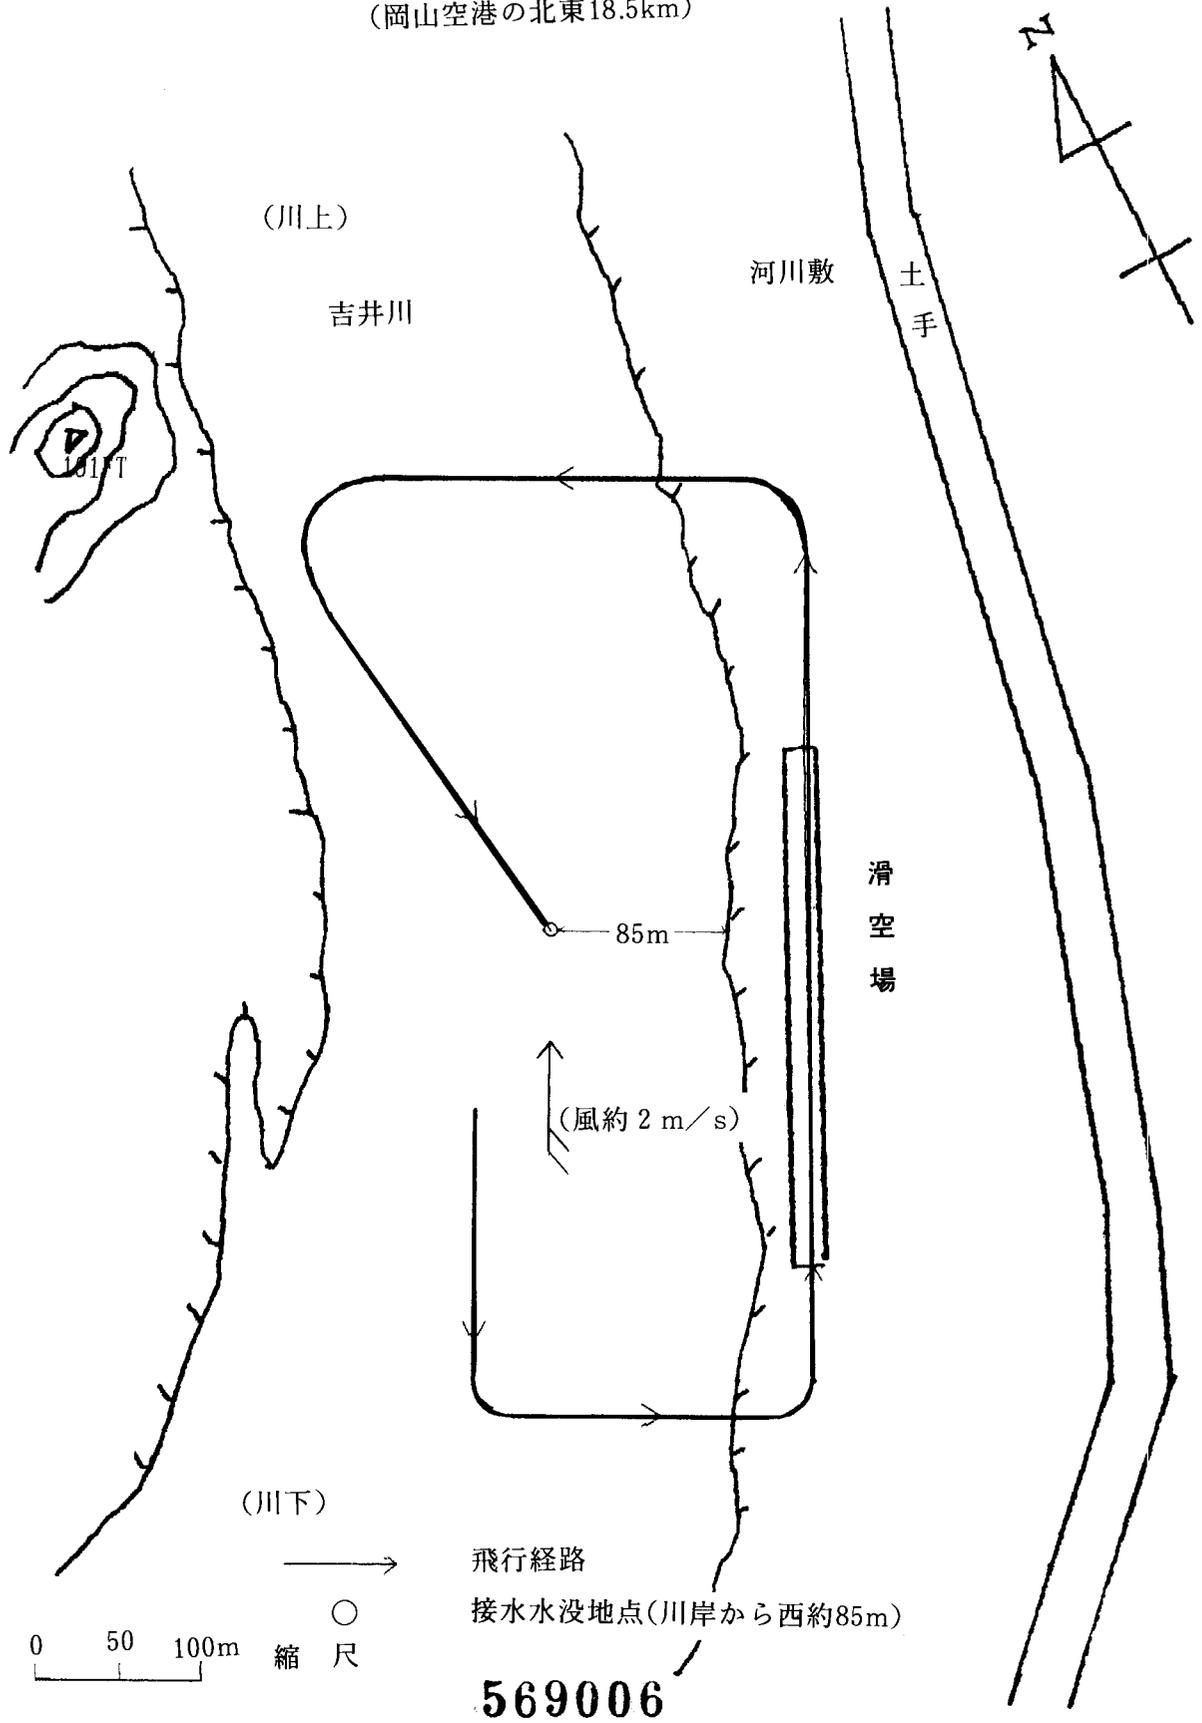
付図

邑久滑空場

(岡山空港の北東18.5km)

事故発生地点は、場周経路内の同滑空場吉井川東岸から西約85メートル(付図参照)の水面上であり、事故発生時刻は、11時30分ごろであった。
