ANNUAL REPORT 2009

運輸安全委員会年報 2009

特集 運輸安全委員会の設置

平成 21 年 10 月
運輸安全委員会
Japan Transport Safety Board

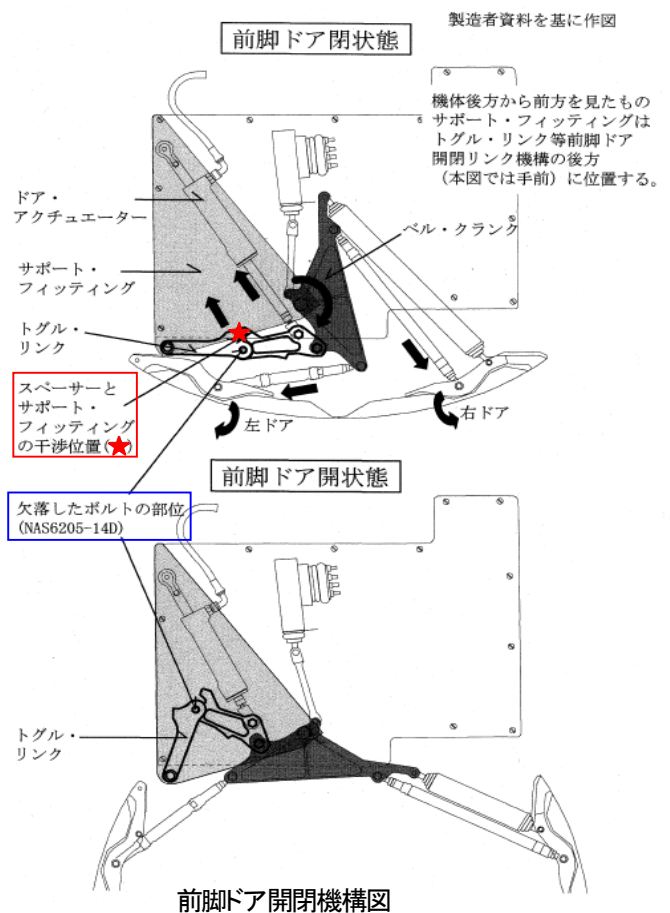
(2) トグル・リンクの調査

トグル・リンク及びサポート・フィッティング等を、同機から取り外し詳細な調査をした結果、製造後の早い時期からボルト・ナット等が存在していなかったものと考えられる。

④ 当該トグル・リンクを調査したところ、スペーサーを挟んでヒンジ部を結合しているボルト・ナット等の部品が欠落していた。

⑤ ボルト・ナット等が取り付けられていた場合に接触するトグル・リンク表面には、その存在を示す、汚れ、塗料の剥がれ等はなかった。

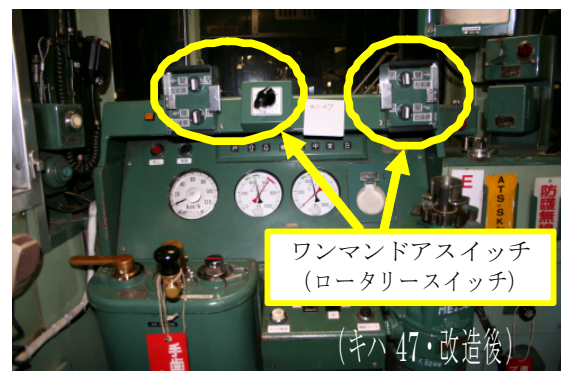
ワンマンドアスイッチ

今回の改造は、運転室内にワンマンドアスイッチ及び扉表示灯を設置し、客室内には戸閉め補助制御装置を設置し、それらに伴う運転台継電器盤の電気回路の配線変更であった。

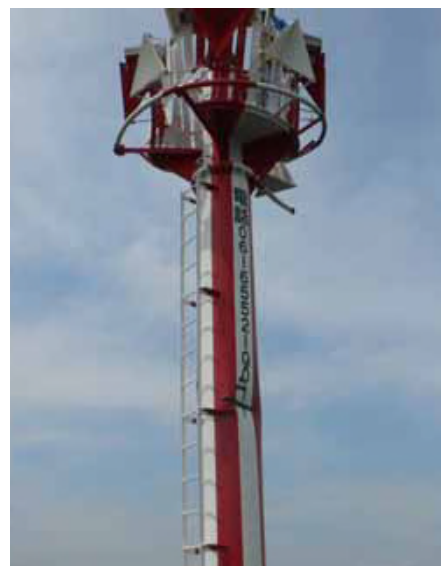
損傷した大阪灯標
(凹損及び亀裂)

大阪灯標には、灯器部分の脱落と、水面上の柱体に凹損及び亀裂などの損傷が生じた。

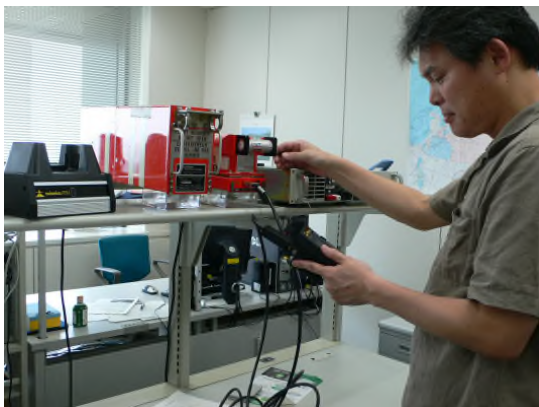
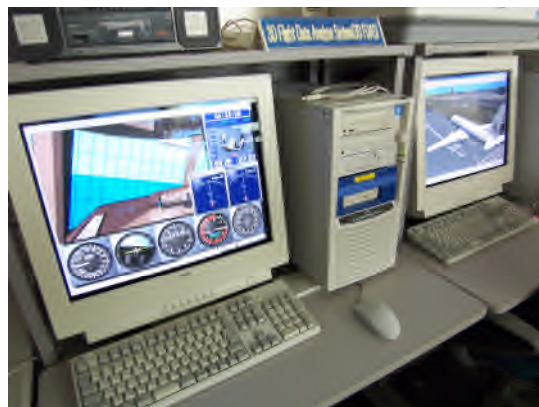
DFDR/CVRの解析機器

アジア諸国の事故調査機関には、DFDR/CVR等の解析に関する技術や機材を有していない国も多く、当委員会では、我が国が登録国や運航者国として事故調査義務を負わない場合であっても、アジア諸国で発生した航空機事故等に関し、発生国の調査機関から要請があった場合、DFDR/CVRの解析等、技術支援を行っています。

平成20年3月には、フィリピン共和国事故調査当局から、同国で発生した航空機事故に関する解析支援依頼があり、同国の航空事故調査官がDFDR/CVRを当委員会に持参し、当委員会の航空事故調査官がその内容を解析しました。また、以前にも同様の依頼がタイ等の外国調査機関からあり、当委員会ではアジアにおける運輸の安全のため、積極的な支援を行っています。
