2. 雲中飛行等事故の発生状況

雲中飛行等事故は、昭和64年（1989年）～平成30年（2018年）までの30年間に、41件発生しています。雲中飛行等事故はどのように起きたのか見てみましょう。

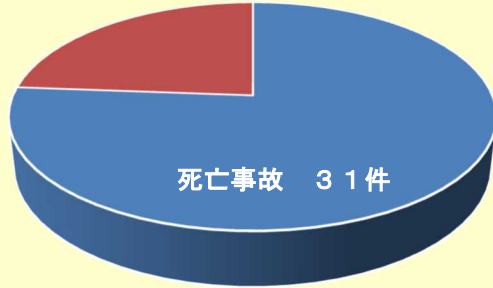
図1 人的被害から見た発生状況

死亡事故以外 10件

41件中、31件（75.6%）が死亡事故

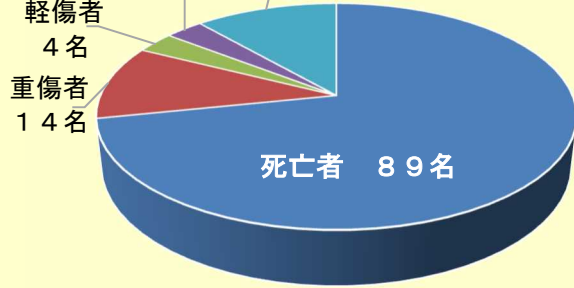
図2 全搭乗者の被害状況

行方不明者 4名
軽傷者 4名
重傷者 14名
負傷なし 15名

搭乗者126名中、89名（70.6%）が死亡

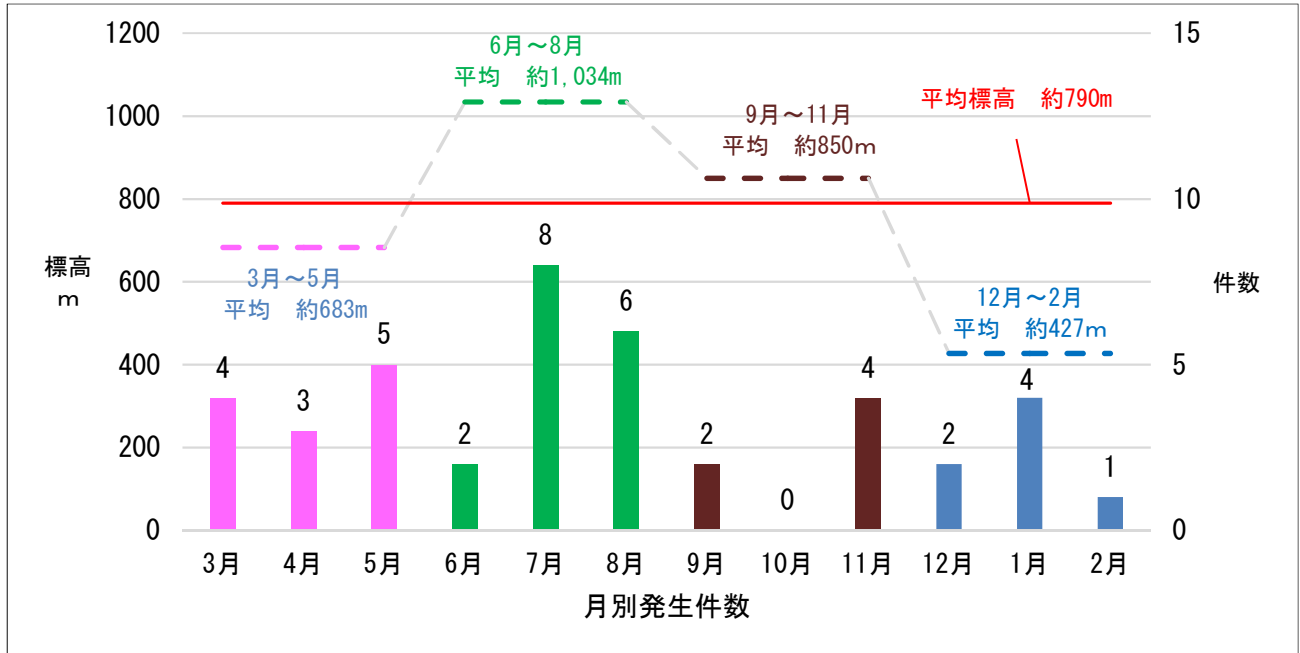
図3 月別発生件数と事故発生場所標高

- ・月別発生件数に基づく四半期毎の発生状況を見ると、3月～5月（春期）は12件、6月～8月（夏期）は16件（最多）、9月～11月（秋期）は6件、12月～2月（冬期）は7件であった。
- ・平均標高は、約790mであった。
- ・四半期毎の平均標高は、3月～5月は約683m、6月～8月は約1,034m、9月～11月は約850m、12月～2月は約427mであった。

- ・四半期毎の発生状況では、6月～8月（夏期）が16件と最多（秋・冬の倍以上）であった。
- ・平均標高は、約790mであった。また、約7割の事故が、900m未満で発生していた。
- ・事故発生場所の状況（表2）では、68.3%が山地での発生という結果であったが、具体的な標高を見ると、高山より山間部を含めた低標高での発生が多い傾向が見られた。

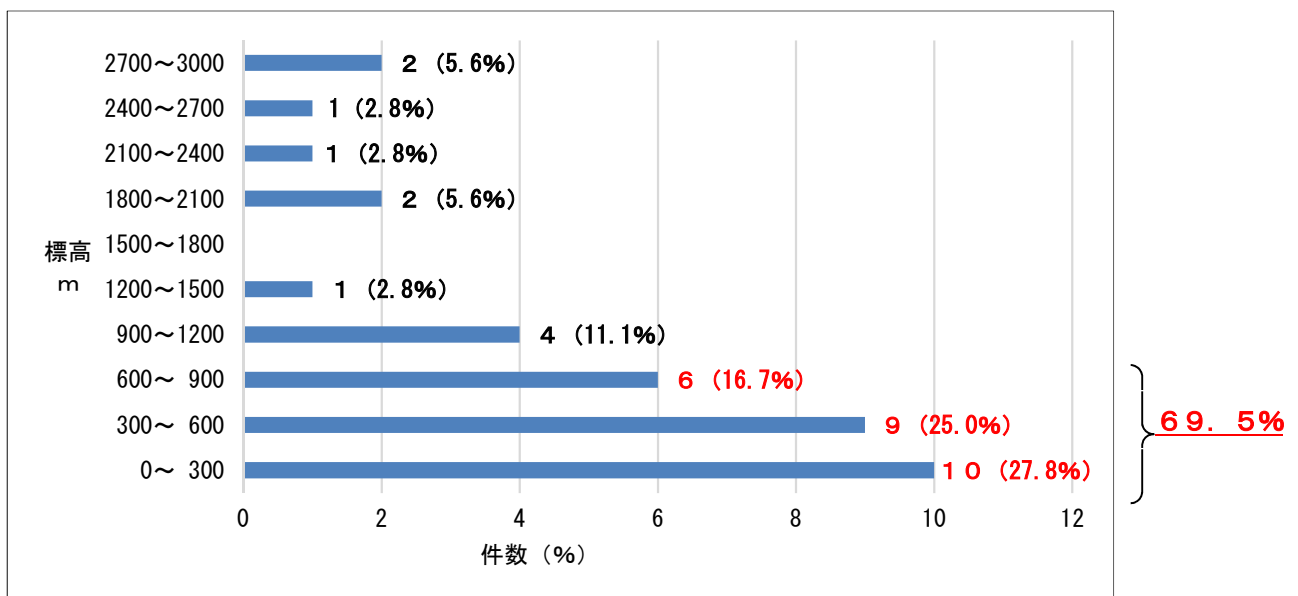
図4 標高別発生状況

- ・標高別発生状況では、0～300mでの発生が10件（27.8%）と最も多く、続いて300～600mが9件（25.0%）、600～900mが6件（16.7%）であった。約7割の事故が900m未満で発生していた。
