航行中の小型旅客船が荒天の影響等により沈没した場合、旅客の人命に直結するリスクが極めて高いことから、小型旅客船事業者においては、**運航海域の特性とそれに伴うリスク**を把握した上で、常日頃から同種事故の未然防止に向けた取組を実践し継続することが重要です。

3. 運航海域の特性について

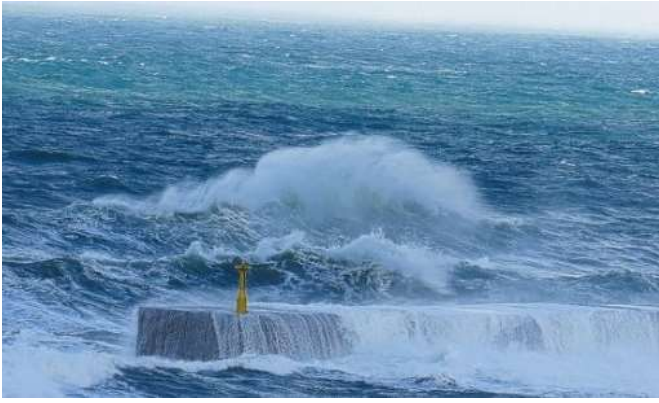
(※ 知床沖旅客船沈没事故は、寒冷前線通過後に風向きが急変して、北西（又は西）寄りの風に伴う高波の影響を受けたことによるものでした)

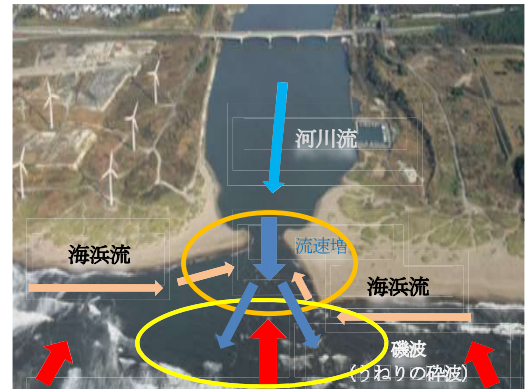
図 14 - 秋田県雄物川河口 (写真加工)

- ・ 図 14 で、河口部の橙色の円が「**河口流**」の発生域を示しており、河口から沖合の方向にかけて、黄色の円で囲った部分が「**磯波と河口流による高波**」の発生域を大まかに示しています。
- ・ なお、外海と水路でつながっている湖水（静岡県 の 浜名湖 など）でも、磯波と潮汐流などの影響により、水路の出口沖合で高波が発生することがあります。

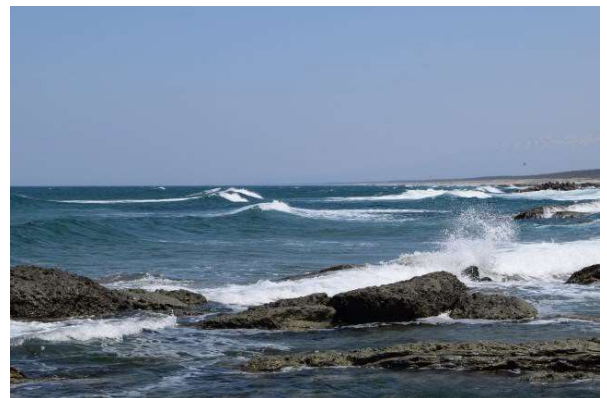
帰港時に陸岸へ向けて航行中、磯波が船にとって「追い波」となり、船尾方向から波の打ち込みを受けたりすることがあります。

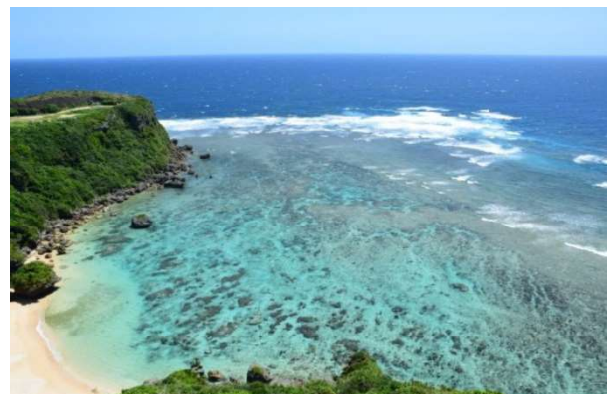
- ・ 南西諸島などの「**さんご礁**」海域は、陸地沿岸から水深の浅い海域が延び、縁辺部で隆起した部分を境に水深が深くなり外海へと続いています。
- ・ この縁辺部で隆起した部分のことを「**礁嶺**」しょうれいといい、礁嶺付近では砕波帯となって、磯波と同様の高波が発生することがあります。

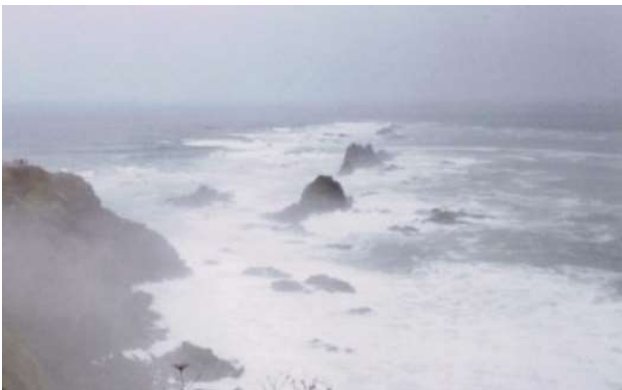
- ・ 運航海域沿岸に、暗岩・干出岩^{かんしゅつ}などの岩礁やリーフが存在する場合、濃霧や基準航路からの逸脱による船位誤認、あるいは、風潮流の圧流影響などによって、乗揚や座洲を招くおそれがあります。
- ・ 浅海面では、大潮の際に余裕水深 (UKC: Under Keel Clearance) の減少から、船体の座洲等を招くおそれがあります。
