# プレジャーボートの転覆事故防止に向けて

運輸安全委員会事務局地方事務所による分析（仙台事務所）

令和5（2023）年12月発行

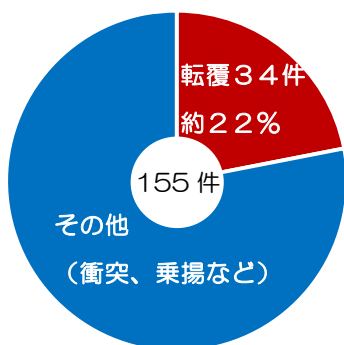
図1 プレジャーボートの船舶事故に占める転覆事故の割合

このうち、転覆事故は、プレジャーボートの事故全体の約22%（34件）と高い割合（図1参照）を占め、そのうち総トン数5トン未満の船舶は、プレジャーボート全体の約94%（32件）を占めます。

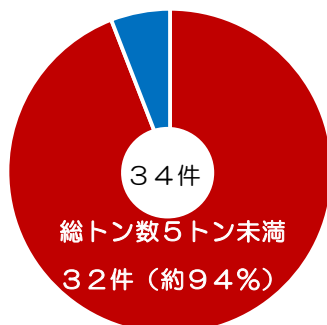
図2 プレジャーボートの転覆事故に占める5トン未満の船舶の割合

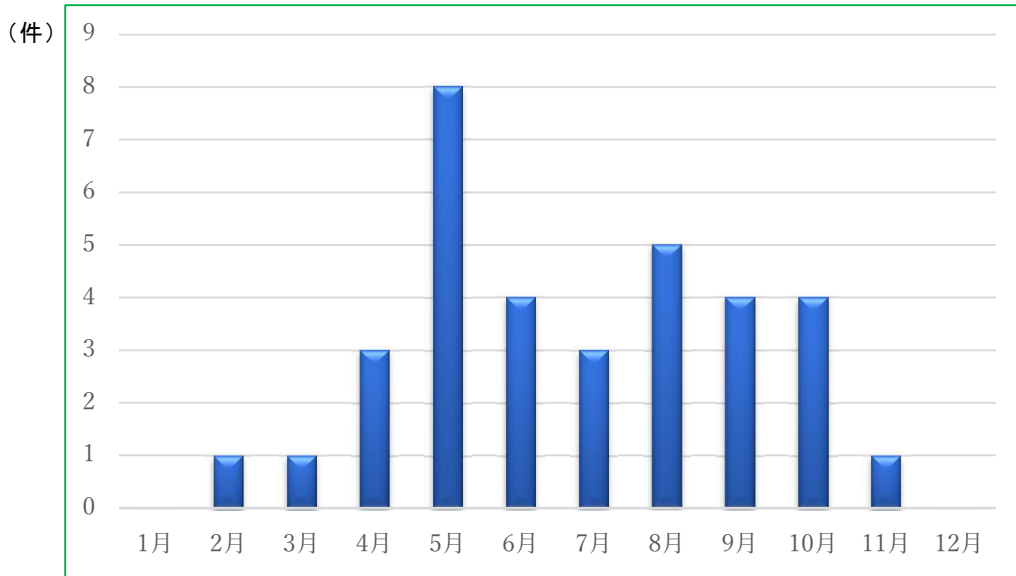
図4 プレジャーボートの転覆事故の月別発生状況

月別の発生状況を見ると、4～10月の発生が多く、特に、5月や8月に数多く発生しています。逆に冬季の事故は少なく、12～1月は発生していません。

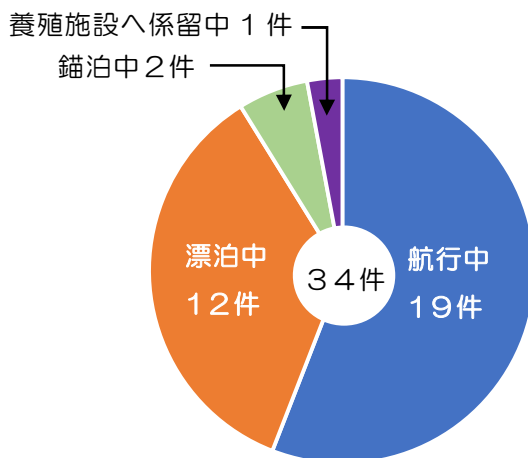
図5 転覆事故発生時の船体の動静状況

転覆事故34件中、航行中に発生したものが19件で最も多く、漂泊中（又は漂流中）に発生したものが12件あるほか、錨泊中に発生したものが2件、養殖施設への係留中に発生したものが1件となっています。航行中だけでなく、漂泊中にも転覆事故が多く発生しています。

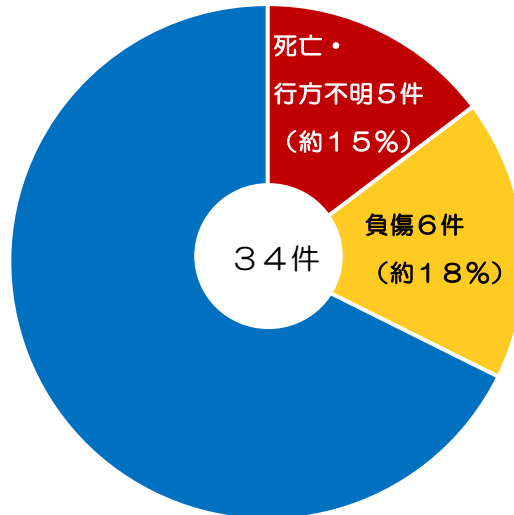
図6 転覆事故における死亡者、行方不明者及び負傷者発生の有無

転覆事故34件中、11件の事故では死亡者、行方不明者若しくは負傷者のいずれか又は複数の死傷者が発生しており、そのうち、死亡者、行方不明者が発生した事故は5件（約15%）、負傷者が発生した事故は6件（約18%）となっています。

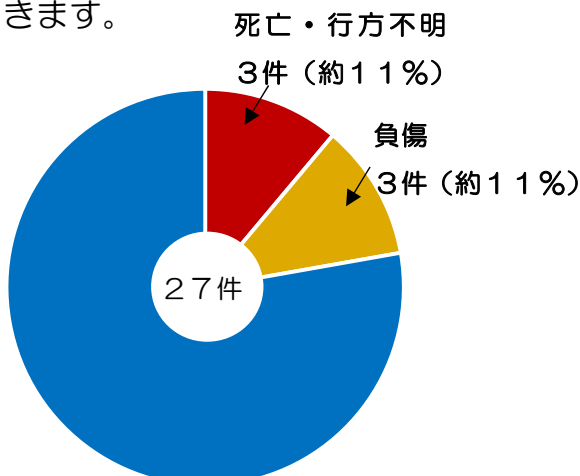
図7 救命胴衣着用時の死亡・負傷者等の発生の有無

救命胴衣の着用状況別に死亡・行方不明者が発生した事故件数を比較したところ、着用時には、27件中3件（約11%）にとどまっている一方で、未着用時には7件中2件（約29%）の事故が発生しています。

また、負傷者が発生した事故件数についても、着用時には27件中3件（約11%）にとどまっている一方で、未着用時には7件中3件（約43%）の事故が発生しており、同様の傾向が確認できます。

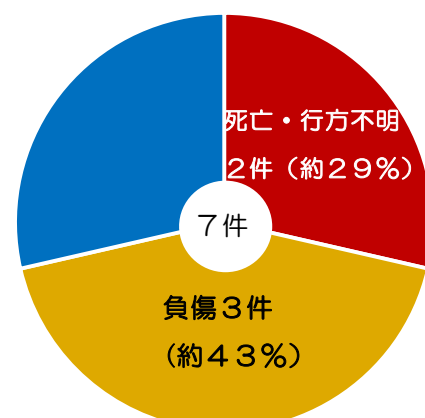
図8 救命胴衣を未着用時の死亡・負傷者等の発生の有無

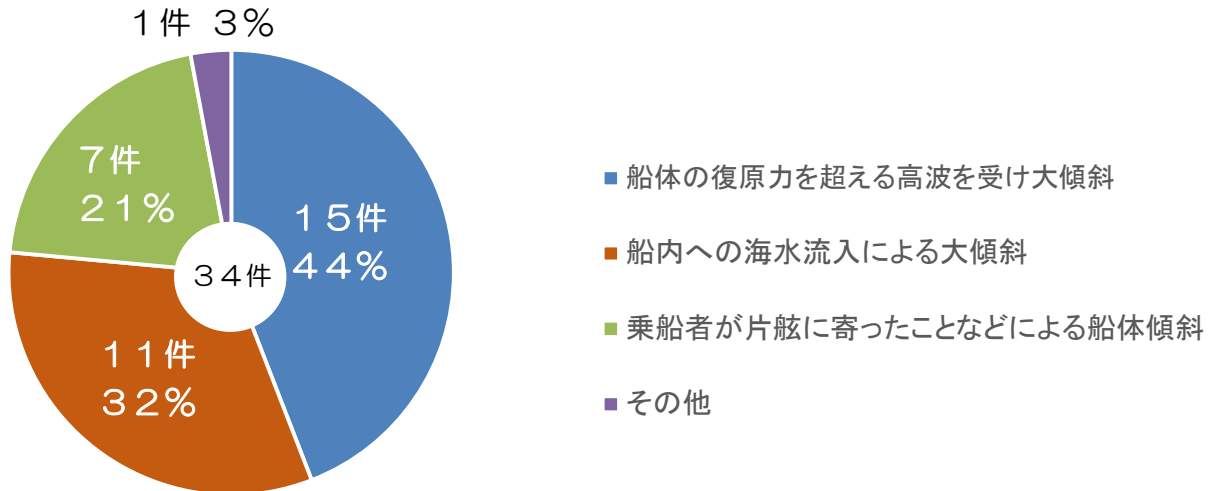
図9 転覆事故の原因別内訳

最も多いのが『**船体の復原力を超える高波を受け大傾斜したことによるもの**』が15件、次いで『**船内への海水流入により大傾斜したことによるもの**』が11件、『**乗船者が片舷に寄ったことなどによる船体傾斜によるもの**』が7件で、これら3つの要因で転覆事故全体の約97%を占めています。

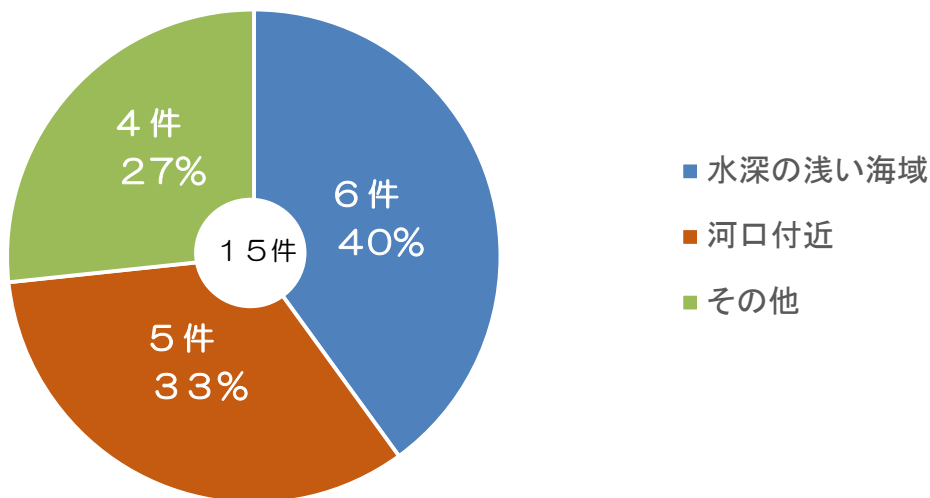
図10 「高波」による事故の発生水域

沖からの風浪やうねりが急激に高くなることのある「**水深の浅い水域**」で発生したものが**6件**、沖からのうねりと川の流れがぶつかり、高波が発生することがある「**河口付近**」で発生したものが**5件**、と、事故の約73%は「水深の浅い水域」又は「河口付近」で発生しています。

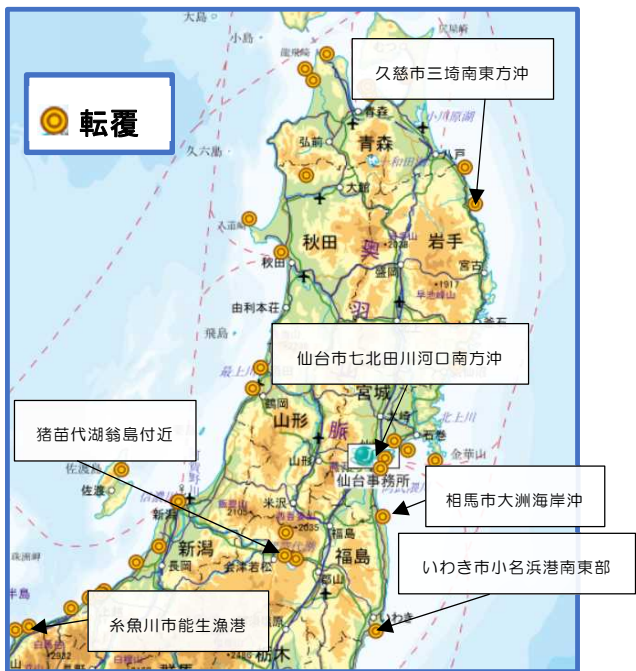
図11 事故発生場所(水深の浅い水域)

予定航路検討時の参考に、「河口付近」や「水深の浅い水域」における事故の発生場所を、以下に示します。

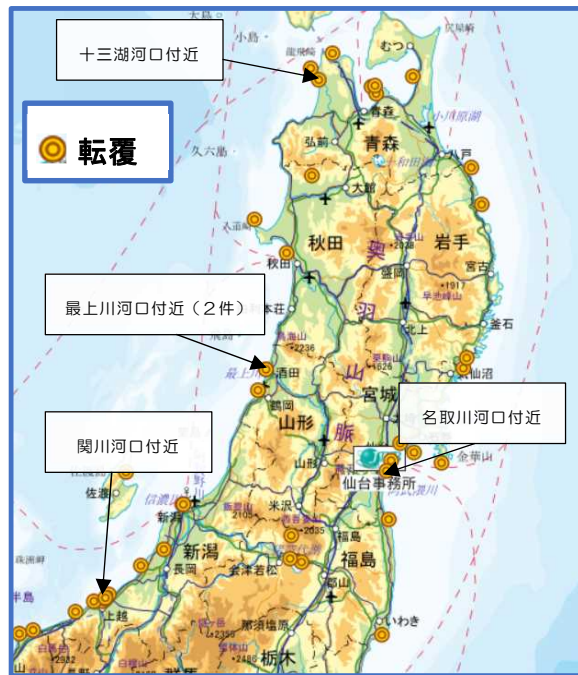
図12 事故発生場所(河口付近)
