事実調査に関する報告書の案
(意見聴取会用)

西日本旅客鉄道株式会社 福知山線

塚口駅～尼崎駅間 列車脱線事故

国土交通省 航空・鉄道事故調査委員会

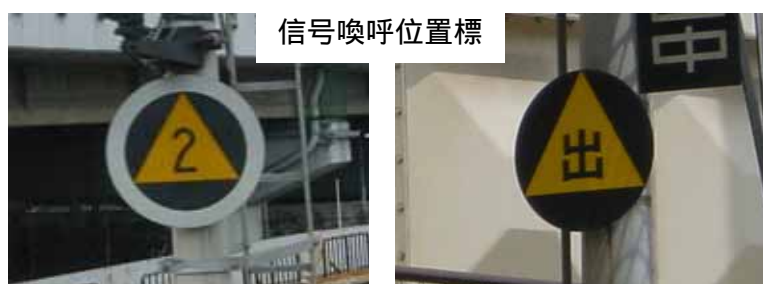
また、信号機等の確認方法等については、「動作」基本編において、次のとおり定められている。

「信号機の現示及びタブレット等の形状を確認するときは、指差確認喚呼すること。この場合、信号機の指差確認喚呼を行う位置は、『信号喚呼位置標』の設置箇所で行い、信号喚呼位置標が設けられていない箇所では、その信号機の信号現示が確認出来た時点で行うこと。」
