運輸安全委員会
年報 2022
[令和 4 年 3 月]

ANNUAL REPORT 2022
Japan Transport Safety Board

運輸安全委員会
Japan Transport Safety Board

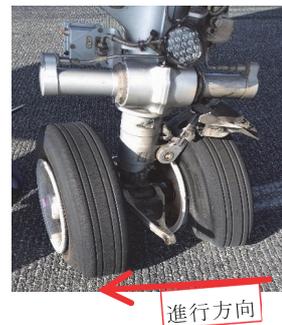
写真1 重大インシデント機（発生当時）

平成30年3月24日、旅客機が、福岡空港に着陸後の地上滑走中、前輪が約90度横を向いてしまい、そのままの状態です走した後、滑走路上で停止し、地上走行が継続できなくなりました。(写真1参照)

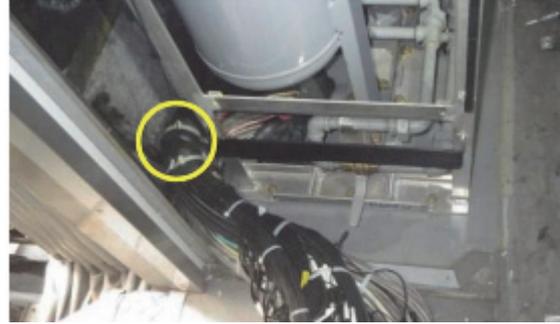
通路側から見た配線状況
(○印のケーブル束の裏側で断線)

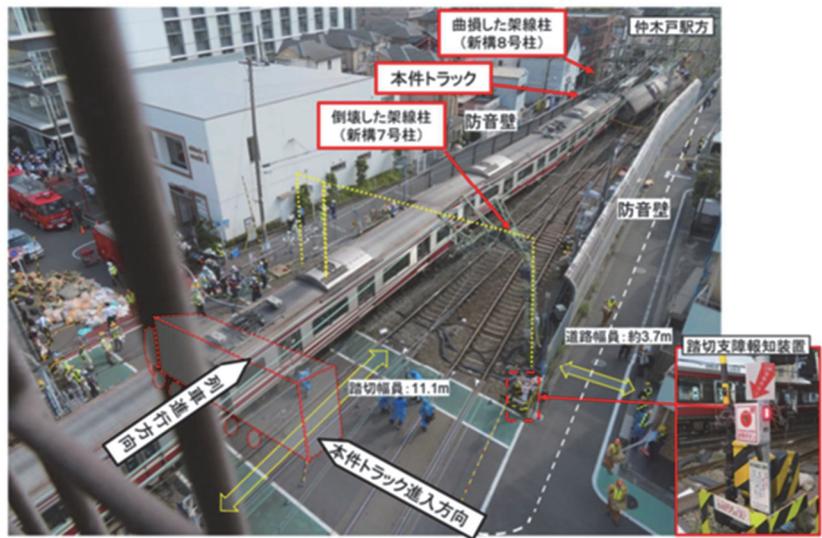
事故現場付近の状況

令和元年9月5日、青砥駅発三崎口駅行きの列車が、神奈川新町第1踏切道において普通貨物自動車と衝突し、列車が脱線しました。また貨物自動車は大破、炎上しました。

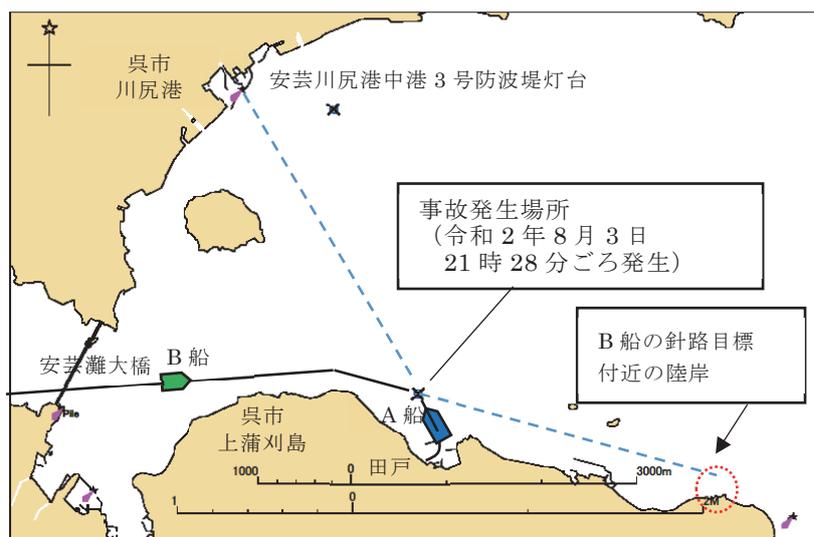
事故発生経過概略図

令和 2 年 8 月 3 日、広島県呉市上蒲刈島北方沖において、4.2 トンのプレジャーボート（A 船）は、釣りをを行った後、法定灯火を表示し帰港するため北北西進中、1.0 トンの漁船（B 船）は、両色灯を表示し漁場を移動するため東南東進中、両船が衝突し、漁船の甲板員が外傷性ショックにより死亡しました。

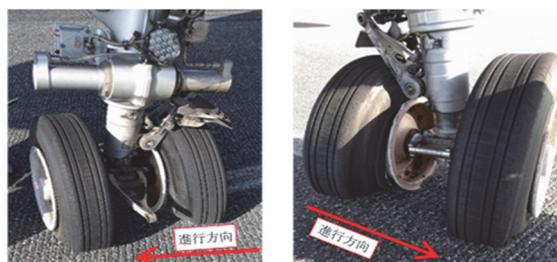
ピーチアビエーション機 前脚の損傷

- ・ピーチアビエーション(株)所属 エアバス式A320-214型機（大型機）の福岡空港における前脚の損傷により地上走行が継続できなくなった重大インシデント〈2018年3月24日発生〉

原因	本重大インシデントは、同機が着陸滑走中に、上下のトルクリンクを接続するエーベックス・ピン（以下「ピン」という。）が脱落したため、前輪のステアリング制御ができなくなり、前輪が約 90°横を向き、自走できなくなったものと推定される。 ピンが脱落したのは、ピンのねじ部に腐食が発生したため、ねじ山の強度が低下し、ステアリング操作の際にトルクリンクからナットに伝わる荷重にピンのねじ部が耐えることができなくなり、ナットが抜けたことによるものと考えられる。 ピンのねじ部に腐食が発生したことについては、機体製造以後、繰り返しピンとナットの取付け・取外しが行われたこと及びトルクリンクが誤って組み立てられたことによりカドミウムメッキが損傷し、耐腐食性が低下したためと考えられる。 また、前回の機体重整備時におけるピンの点検後の再取付け時に、ねじ部へのグリースの塗布が適切でなかったこと及びトルクリンクが誤って組み立てられたことが腐食の進行を早めた可能性が考えられる。

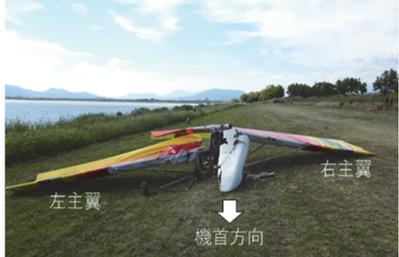
原因	本事故は、同機が離陸滑走開始後、プロペラ・ブレードが損壊し、飛散した破片の一部が左主翼の後方ストラットに衝突したことにより、その後の上昇中、同ストラットが座屈するとともに左主翼前方結合部が分離したため、墜落したものと考えられる。 プロペラ・ブレードが損壊したことについては、異物との衝突により外部損傷又は潜在する内部損傷を受けた可能性、及びプロペラ径を変更する加工に伴う影響を受けた可能性が考えられるが、これらを特定することはできなかった。 左主翼前方結合部が分離したことについては、ストラットの座屈に加え、同機の組み立て及び整備が適切に実施されていないことが関与したものと推定される。

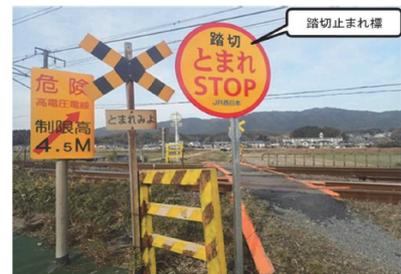
図 JR西日本による安全対策実施

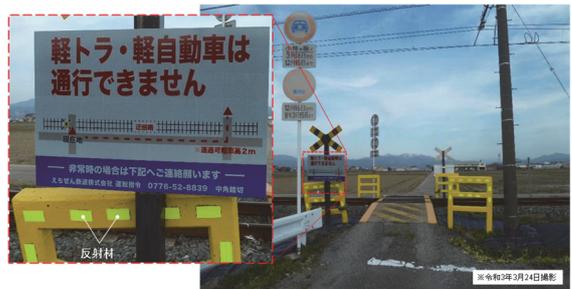
図 同社が本件踏切に設置した看板

原因	<p>本事故は、踏切遮断機及び踏切警報機が設けられていない第4種踏切道である中角踏切道に列車が接近している状況において、軽貨物自動車が同踏切道に進入したため、列車と衝突したことにより発生したものと認められる。列車が接近している状況で軽貨物自動車が同踏切道に進入した理由については、軽貨物自動車の運転者が列車の接近を認識していなかった可能性があると考えられるが、同運転者が死亡しているため詳細を明らかにすることはできなかった。</p>		
	事故等の後の措置	<p>(1) 同社が実施した対策</p> <p>① 本件踏切の左右（以下、前後左右は列車の進行方向を基準とする。）両側の踏切警標の下に、図に示すように注意を促す看板を令和2年12月に設置した。</p> <p>② 令和3年2月、本件踏切の踏切注意柵を黄色の塗色に塗り直した。</p> <p>③ 令和3年3月、本件踏切の前後50mの左右両側に防草シートを設置するとともに、踏切注意柵に黄色の反射材を貼り付けた。</p> <p>④ 自動車の交通規制が設けられている同社の踏切道において、本事故発生以降に通行が禁止された自動車の横断を同社の運転士に目撃された回数が増えた5箇所の踏切道（三国芦原線1箇所、勝山永平寺線4箇所）について、①と同様の看板を令和3年3月に設置した。また、他の踏切道についても、目撃された頻度に応じて①と同様の看板を設置していく予定である。</p> <p>⑤ 本事故発生を受けて、同社は第4種踏切道を基本的に廃止する方針で関係者との調整を進めることとした。</p> <p>(2) 道路管理者等が実施した対策</p> <p>道路の所有者である福井市が(3)で後述する安全点検について道路管理者である土地改良区*1に伝え、土地改良区は本件踏切に接続する農道に、交通規制があること等を予告する看板の設置を令和3年末までに実施することとした。</p> <p>また、福井市は今後、本件踏切の周辺地区や踏切のある地域での高齢者向け交通安全教室において、踏切を渡る際の交通ルールやマナー、危険事項などを説明することとした。高齢者を含めた市民に対しては、踏切の渡り方を含む交通ルール・マナーの遵守の呼びかけを随時行っていくこととした。</p> <p>(3) 福井警察署が実施した対策</p> <p>本事故の発生から一定期間、本件踏切において交通規制に対する取締りを強化し、規制の対象となる自動車が通行することのないよう指導を行うとともに、周辺住民に対する本事故の発生と、自動車が通行できない踏切である等の注意喚起の周知を自治会の代表者等を通して実施した。</p> <p>また、令和2年12月、本件踏切において同社、福井市、交通安全協会などの各種団体、本件踏切周辺の関係する自治会の代表者等を交えた安全点検を実施した。点検では意見交換を行うとともに安全対策について協議等を行い、警察から事故の概要と当該踏切道が普通・軽自動車が通行禁止であることを改めて周知し、道路管理者等が路面標示の改善を図ることについて検討することとした。</p> <p>*1 「土地改良区」とは、土地改良事業を行政に代わって実施する農業者の組織であり、「土地改良法」（昭和24年法律第195号）等に基づき、農道を含む土地改良施設を管理している。</p>

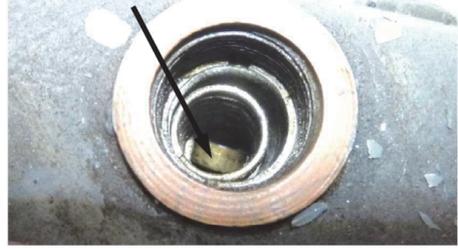
本件弁座棒が本件座穴から外れて本件弁座棒の側面が上を向いている状態

以上、1～3の状況が長期間繰り返されて、座ぐり内を徐々にせり上がっていた弁座棒下面が本重大インシデント発生時に座ぐりの上端を越えた結果、戸閉機械閉シリンダ内の圧縮空気が漏気し、その際の気流の風圧によって弁座棒と切換弁Aの圧着が解けて弁座棒が落下し、弁座棒が側面を上に向けた状態で座ぐり内に収まった可能性があると考えられる。

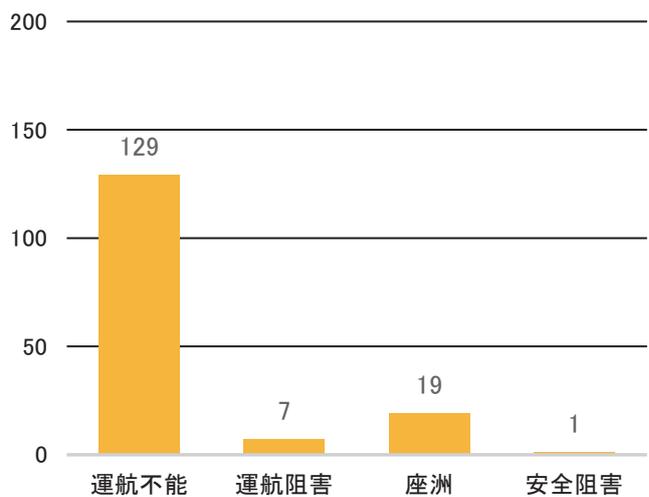
令和3年に報告書を公表した
船舶インシデント(156件)

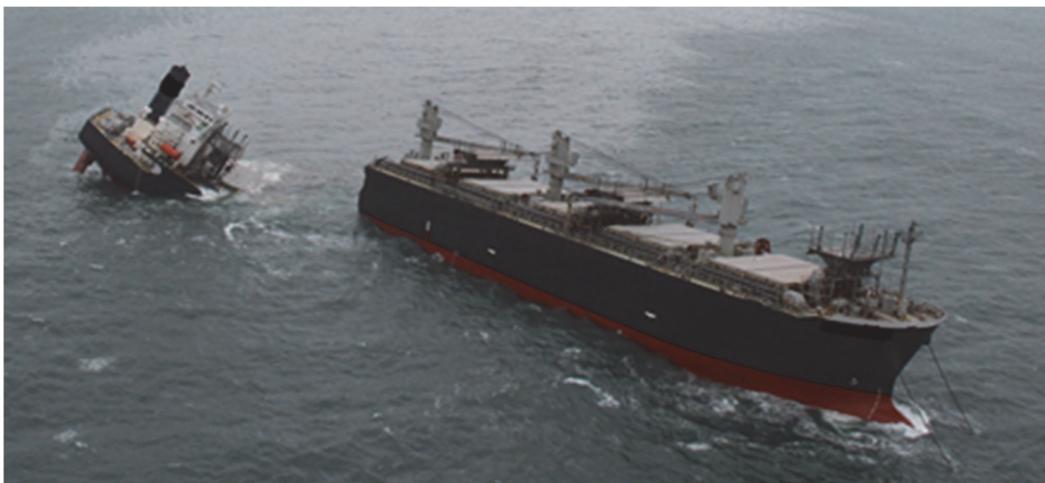
二つに分断した船体の状況 8月12日撮影 第二管区海上保安本部提供

また、本事故は、船体の分断や油の流出もあり、社会的にも関心が高く、現地では、地元のテレビ局や新聞記者といった多くのぶら下がり取材を受けました。その結果、テレビ局のローカルニュースで船体調査の様子に加え、今後の調査として、船体の破断面の解析を行うことといった内容について、放送や地元新聞の記事でとりあげていただきました。

本事故により二つに分断した船体の船尾部は、船橋が水面下に没しているために乗船して調査することや船内の備え付けの書類を入手することが現時点では困難な状況ではありますが、船体の引き上げ作業の進捗状況を見ながら、今後調査を進める予定です。また、本船に関する情報の収集や船舶管理会社への聴き取り等、所要の調査も進めており、これまでに収集した情報とともに分析を行ったうえで、原因究明を行うこととしています。

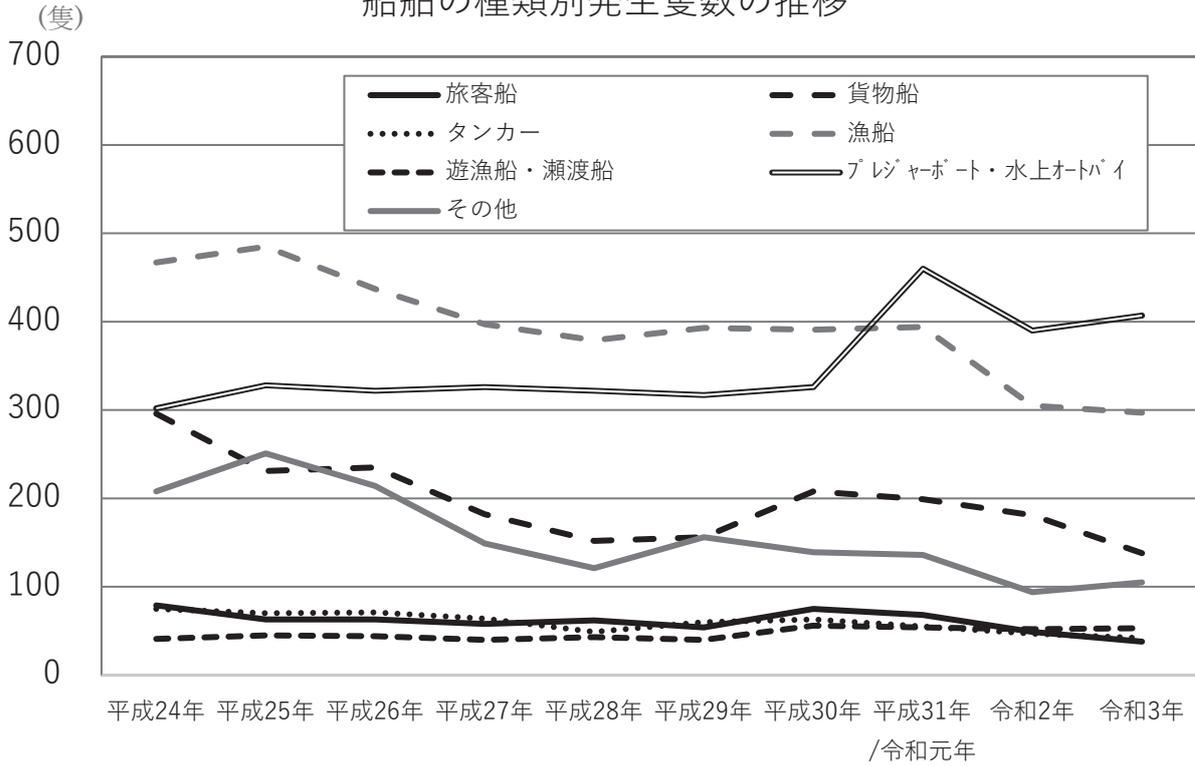
船舶の種類別発生隻数の推移
