個人所属 SamiSami ラボ社製 SAMISAMI AG V2（無人航空機）  
JU32367E6C22 の航空事故調査について  
（経過報告）

令和 6 年 6 月 27 日  
運輸安全委員会（航空部会）

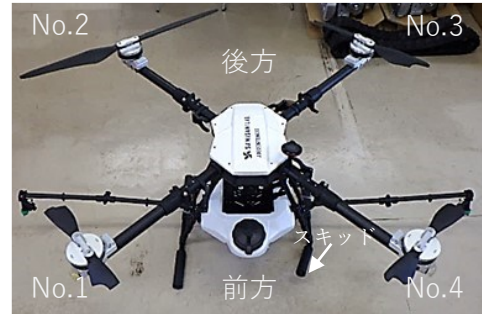
図 事故機

プロペラブレードの損傷 (No. 1, No. 3, No. 4)、左側スキッド及びGPSアンテナの湾曲、送信機の損傷
