熊本県防災消防航空隊（天草エアライン株式会社受託運航）所属
エアバス・ヘリコプターズ式AS365N3型JA90MT及び
学校法人君が淵学園（崇城大学）所属
テキストロン・アビエーション式172S型JA47UKの
航空重大インシデント調査について
（経過報告）

令和5年2月16日
運輸安全委員会（航空部会）

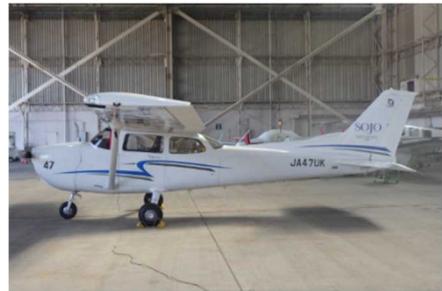
図1 B機

学校法人君が淵学園所属テキストロン・アビエーション式172S型JA47UK（以下「B機」という。）は、同空港においてタッチアンドゴー訓練を実施するため、南側場周経路上を飛行していた。

タッチアンドゴーの許可を得て進入していたB機は、管制官の指示により復行した。

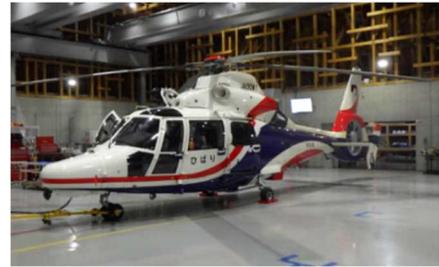
図2 A機

熊本県防災消防航空隊所属エアバス・ヘリコプターズ式AS365N3型JA90MT（以下「A機」という。）は、患者輸送訓練のため、同空港内のエプロンから移動を開始した。

A機は、管制官の指示によりT6誘導路上の滑走路手前で停止した。約1分後、管制官は、改めて滑走路手前で待機するよう指示を発出した。A機は誘導路上で待機することを復唱したが、管制官の指示を滑走路上で待機の指示と認識し、滑走路へ進入した。
