～第3種踏切において発生した、列車と歩行者との衝突による死亡事故～

鉄道事業者名：東日本旅客鉄道株式会社

事故種類：踏切障害事故

仙石線 東矢本駅構内（単線）

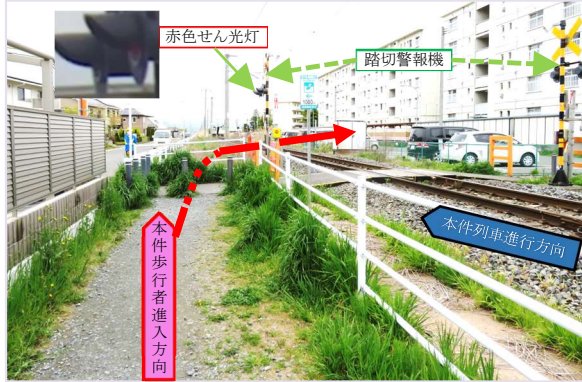
＜本件歩行者進入側から見た本件踏切の状況＞

本事故は、踏切警報機があって、踏切遮断機が設けられていない第3種踏切道である第1下浦踏切道に列車が接近し、踏切警報機が動作している状況において、歩行者が同踏切道に進入したために発生したと考えられる。

同歩行者が同踏切道に進入した理由については、同踏切の鳴動音が聞こえなかった可能性及び、踏切警報機の赤色せん光灯を見落としていた可能性が考えられるが、同歩行者が死亡しているため、明らかにすることはできなかった。

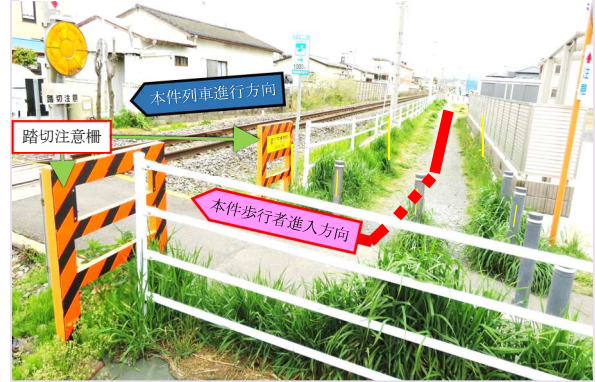
＜本件踏切付近（本件歩行者進入側）からの見通し状況＞
