## 船舶事故調査報告書

事故種類	被引浮体搭乗者負傷
発生日時	平成27年8月23日 13時00分ごろ
発生場所	福岡県糸島市船越漁港東南東方沖 筑前船越港西防波堤灯台から真方位125° 1,360m付近 (概位 北緯33° 32.9′ 東経130° 08.3′)
事故の概要	水上オートバイテポドンは、4人を乗せた浮体をえい航しながら遊走中、浮体がかき筏に衝突し、浮体の搭乗者全員が負傷した。
事故調査の経過	平成27年9月9日、本事故の調査を担当する主管調査官（門司事務所）ほか1人の地方事故調査官を指名した。 原因関係者から意見聴取を行った。
事実情報 船種船名、総トン数 船舶番号、船舶所有者等 L×B×D、船質 機関、出力、進水等	水上オートバイ テポドン、0.2トン 293-39544福岡、個人所有 2.85m (Lr) × 1.10m × 0.47m、FRP ガソリン機関、154.5kW、平成24年4月
乗組員等に関する情報	船長 男性 33歳 二級小型船舶操縦士・特殊小型船舶操縦士 免許登録日 平成23年6月16日 免許証交付日 平成23年6月16日 (平成28年6月15日まで有効) 搭乗者A 男性 18歳
死傷者等	重傷 1人（搭乗者A）、軽傷 3人（搭乗者B、搭乗者C及び搭乗者D）
損傷	なし
気象・海象	気象：天気 晴れ、風向 北北西、風力 3、視界 良好 海象：海上 平穏
事故の経過	本船は、船長が1人で乗り組み、友人の子供1人を後部座席に乗せ、搭乗者Aほか友人3人（以下「搭乗者B」、「搭乗者C」及び「搭乗者D」という。）が乗ったソファ型浮体（以下「本件浮体」という。）を、長さ約18mのえい航索を使用してえい航し、船越漁港東南東方沖の海域で遊走を行っていた。 船長は、約10～15分の遊走を終え、マリーナに帰航しようとし

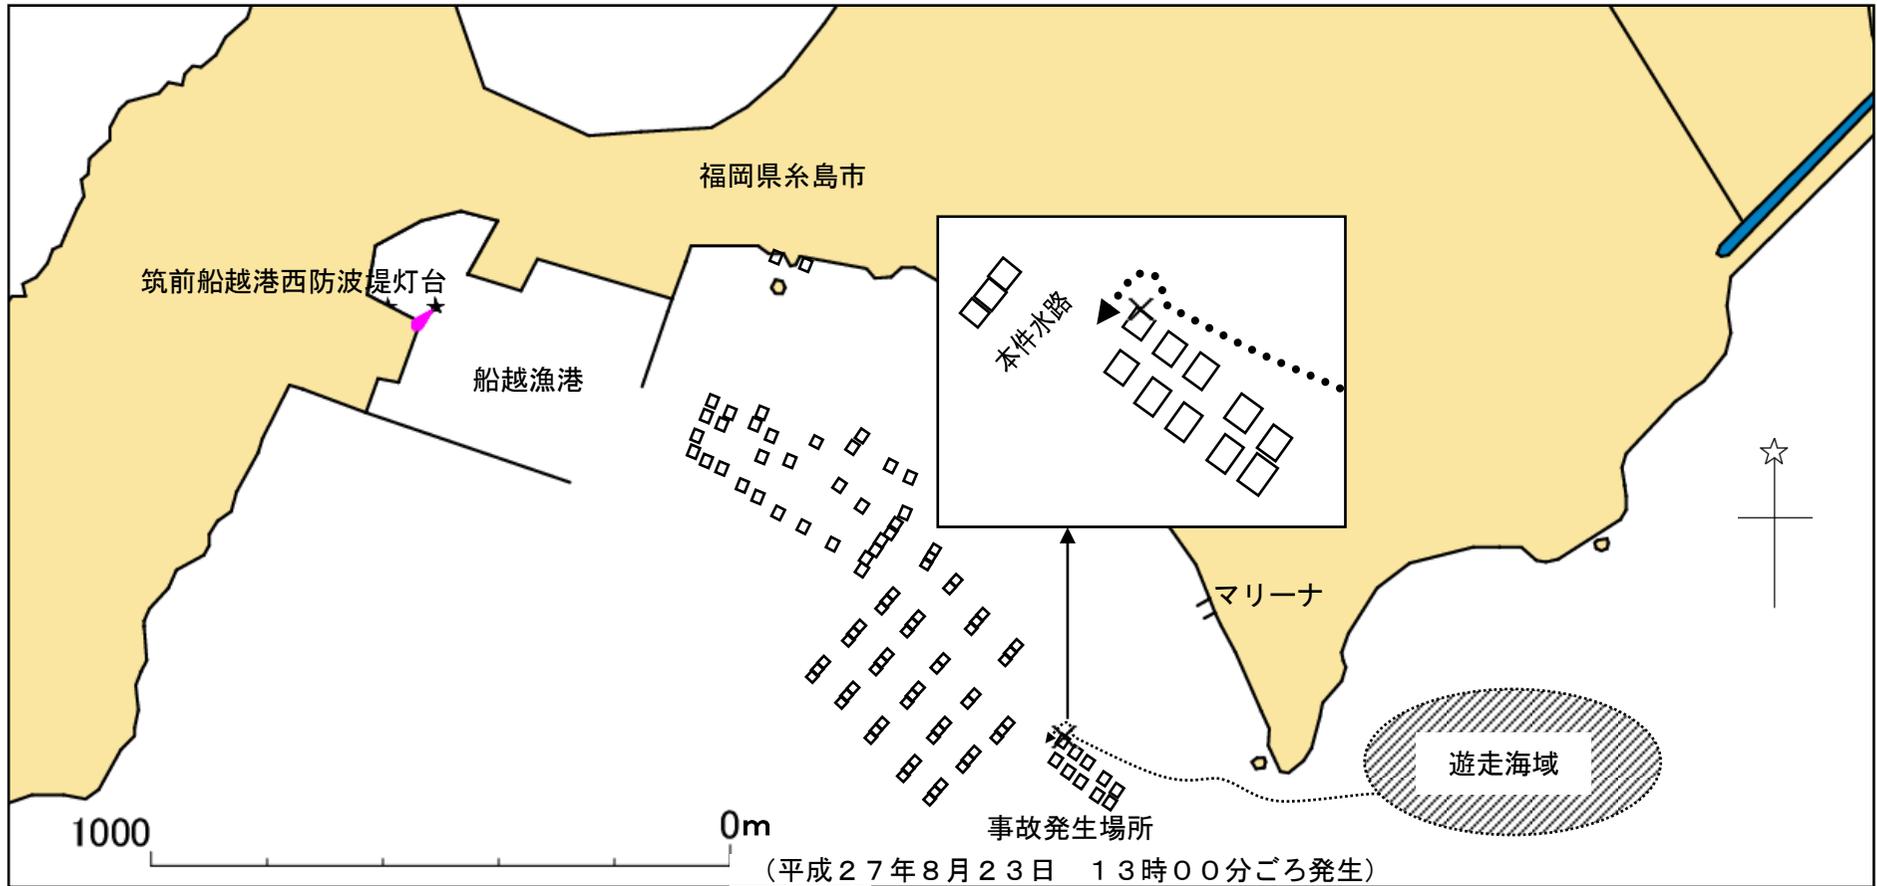
付図1 事故発生経過概略図

<p>て西北西進していたところ、搭乗者から遊走を続けてほしい旨の声を掛けられたので、かき筏群の間で航行が許されている水路（以下「本件水路」という。）を通過した上でマリーナの南西方沖の海域に向かうこととした。</p> <p>本船は、約30km/hの速力で本件水路に向けて航行中、船長が、東側のかき筏群の北端のかき筏まで約15mまで接近した所で本船とかき筏との距離が近いと感じ、右転してかき筏との距離を隔てた後、減速しながら左転した。</p> <p>船長は、本件浮体が本船の船尾を追従しているものと思い、左転しながら左肩越しに振り向いたところ、本件浮体が本件水路東側のかき筏群北端のかき筏に接近するように左方に横滑りしていることを認め、平成27年8月23日13時00分ごろ本件浮体が同筏に接触した。</p> <p>搭乗者A、搭乗者B、搭乗者C及び搭乗者Dは、かき筏上に投げ出されて同筏上を転がった後、搭乗者Bを除く3人が落水した。</p> <p>船長は、4人を救助してマリーナに帰港した後、マリーナのオーナーを経由して救急車を要請した。</p> <p>搭乗者A、搭乗者B、搭乗者C及び搭乗者Dは、救急車で病院に搬送され、次のとおり診断された。</p> <p>搭乗者A：左側胸部挫滅創、左第2中手骨骨折  搭乗者B：腰部、臀部、右肘部打撲、臀部擦過傷  搭乗者C：右手関節部、右下腿、左足部、前胸部、腰部挫傷  搭乗者D：左肩関節打撲、右上腕、右下腿、左足、右臀部擦過傷  （付図1 事故発生経過概略図 参照）</p>
<p>その他の事項</p>	<p>船長は、水上オートバイで本件浮体を含む各種浮体をえい航する遊走経験が豊富にあり、本件浮体は、遠心力による横滑りが大きいことを知っていた。</p> <p>船長は、本件浮体を含む各種浮体をえい航して遊走中、ふだん、約3～5秒ごとに振り向いて浮体の状況を確認しており、本事故当時も同様に確認していた。</p> <p>搭乗者4人は、本件浮体に横並びで座っていた。</p> <p>搭乗者A、搭乗者B及び搭乗者Dの着衣は、Tシャツに海水パンツであり、搭乗者Cの着衣は海水パンツのみであった。</p> <p>船長、搭乗者A、搭乗者B、搭乗者C及び搭乗者Dは、全員救命胴衣を着用していた。</p>

<p>西進中、船長が、左舷方に存在するかき筏にえい航索の長さよりも短い距離まで接近して右転したことから、遠心力によって左方に振られた本件浮体が同筏に接触し、搭乗者4人が同筏上に投げ出されて負傷したものと考えられる。</p> <p>船長は、30km/h程度の速力であれば、本件浮体が本船の船尾を追従してくると思ったことから、左舷方に存在するかき筏に接近した状態で右転したものと考えられる。</p>
<b>原因</b>	<p>本事故は、船越漁港東南東方沖において、本件浮体をえい航して西北西進中、船長が、左舷方に存在するかき筏にえい航索の長さよりも短い距離まで接近して右転したため、遠心力によって左方に振られた本件浮体が同筏に接触し、搭乗者4人が同筏上に投げ出されたことにより発生したものと考えられる。</p>
<b>参考</b>	<p>今後の同種事故等の再発防止及び被害の軽減に役立つ事項として、次のことが考えられる。</p> <ul style="list-style-type: none"> <li>・ 浮体えい航中に転舵する際は、遠心力による振れに注意すること。</li> <li>・ 浮体搭乗者には、ヘルメットやプロテクタなどの保護具を装着させることが望ましい。</li> </ul>
