## 船舶事故調査報告書

事故種類	衝突
発生日時	令和元年5月5日 10時57分ごろ
発生場所	香川県坂出市櫃石島 <sup>ひつし</sup> 北西方沖 下津井港一文字防波堤西灯台から真方位170° 1,500m付近 （概位 北緯34° 25.5′ 東経133° 47.7′）
事故の概要	遊覧船11るり丸は、北北西進中、また、プレジャーボートマリー号は、漂泊中、両船が衝突した。 マリー号は、同乗者1人が負傷し、船尾部外板の破口等を生じ、また、11るり丸は、船首部外板に擦過傷を生じた。
事故調査の経過	令和元年5月24日、本事故の調査を担当する主管調査官（広島事務所）ほか1人の地方事故調査官を指名した。 原因関係者から意見聴取を行った。
<b>事実情報</b> 船種船名、総トン数 船舶番号、船舶所有者等 L×B×D、船質 機関、出力、進水等	A 遊覧船 11るり丸、2.87トン OY3-16895（漁船登録番号）、個人所有 8.50m（Lr）×2.20m×0.70m、FRP ディーゼル機関、220kW、昭和53年9月21日 第271-8530号（船舶検査済票の番号） B プレジャーボート マリー号、1.4トン 271-35244香川、個人所有 5.59m（Lr）×2.11m×1.10m、FRP ディーゼル機関、36kW、平成14年7月23日
乗組員等に関する情報	A 船長A 男性 29歳 二級小型船舶操縦士・特定 免許登録日 平成17年8月19日 免許証交付日 平成30年11月15日 （令和6年9月16日まで有効） B 船長B 男性 45歳 二級小型船舶操縦士・特殊小型船舶操縦士・特定 免許登録日 平成11年11月30日 免許証交付日 平成30年12月14日 （令和6年11月29日まで有効） 同乗者B <sub>1</sub> 男性 46歳

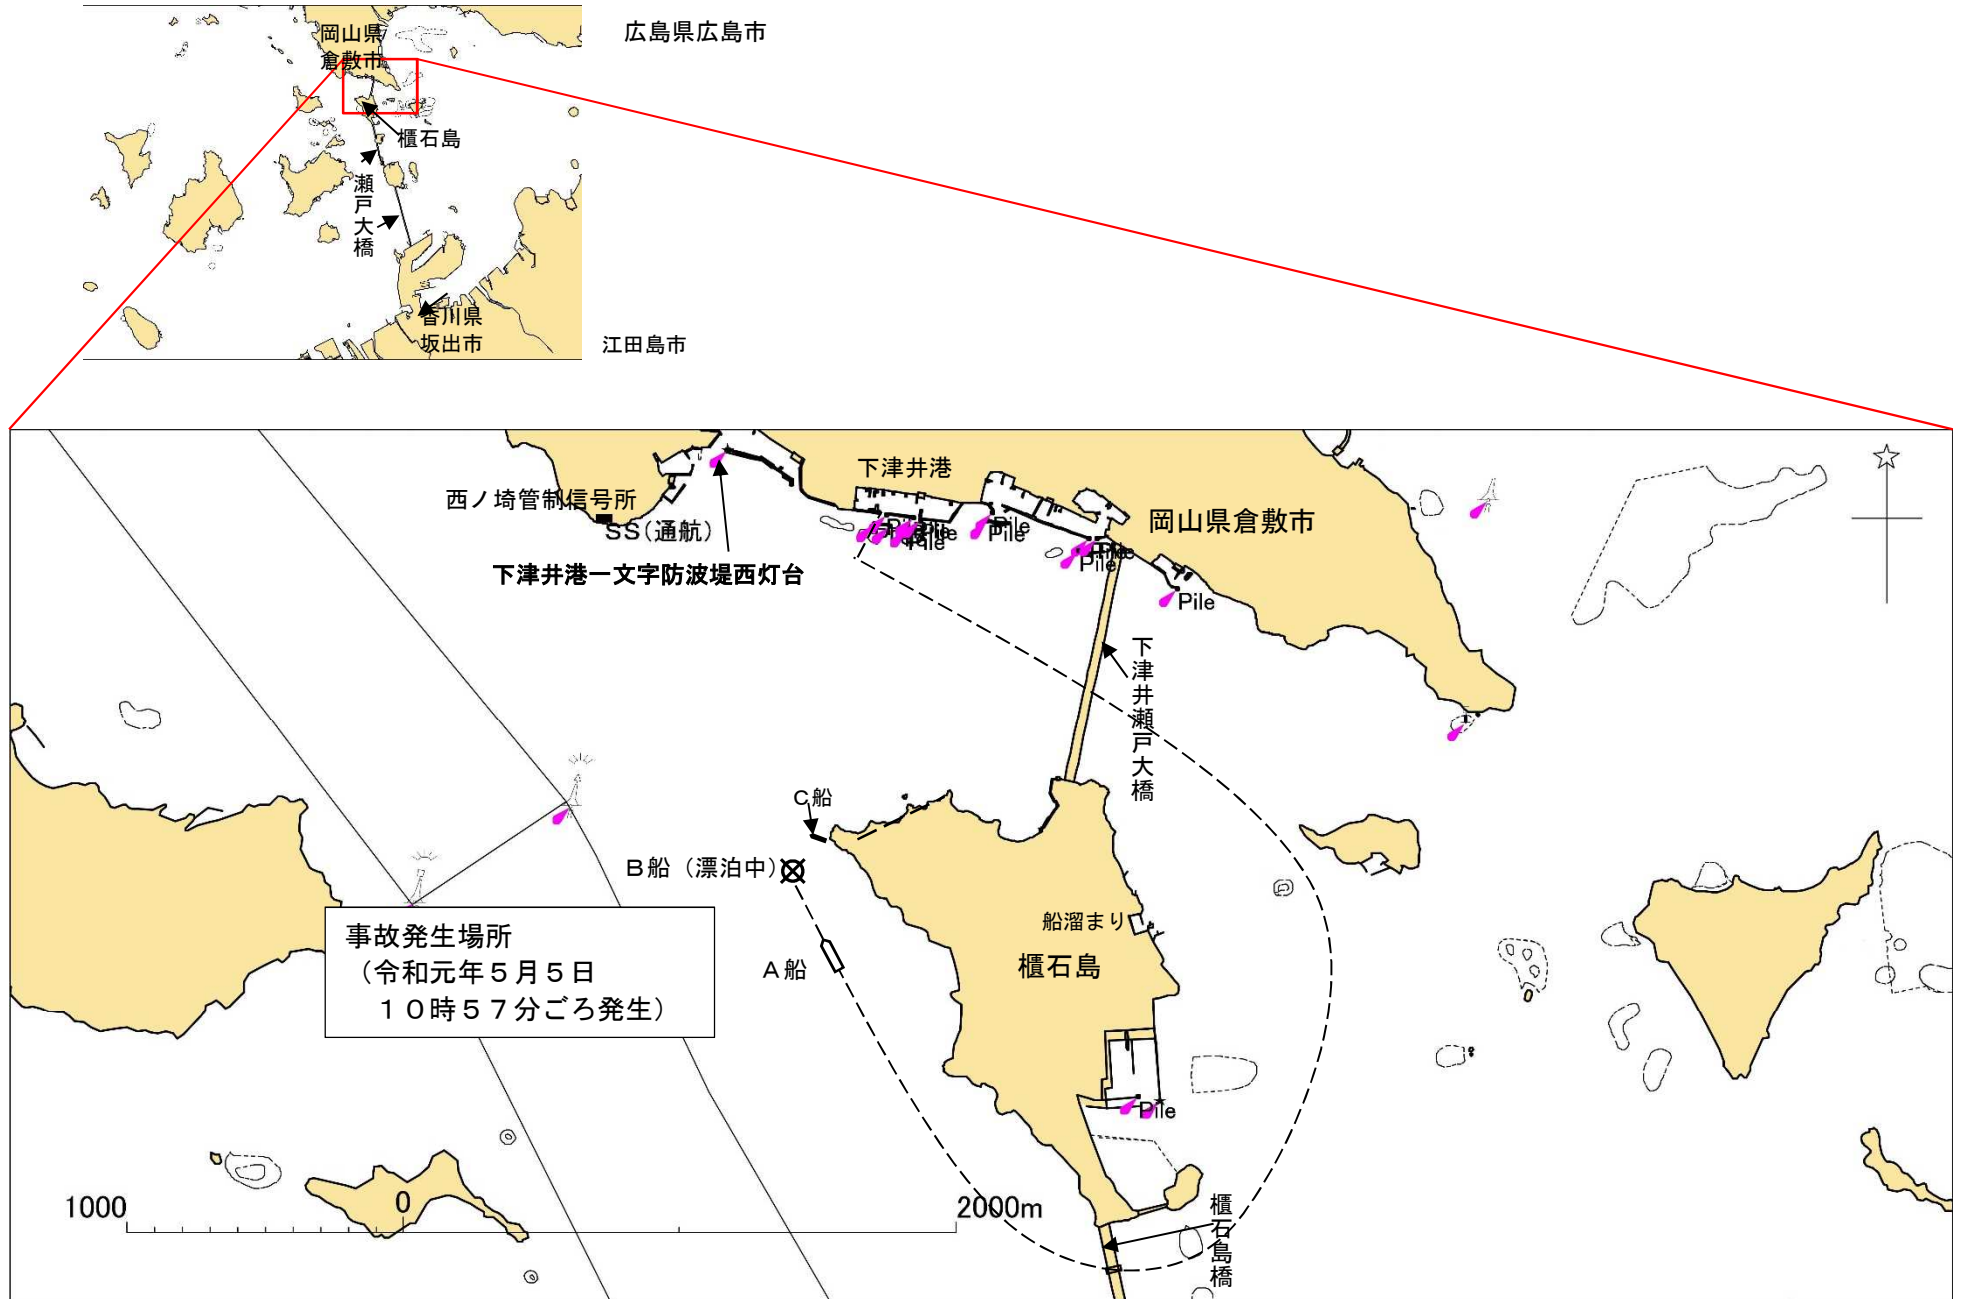
付図1 事故発生経過概略図

<p>(以下「同乗者B<sub>2</sub>」という。)を乗せ、釣りの目的で、06時30分ごろ櫃石島東岸にある船溜まりを出航し、同島周辺の釣り場を転々と移動しながら09時30分から10時00分ごろ、櫃石島北西方沖の釣り場に到着した。</p> <p>B船は、船首を北北西方に向け、主機を中立運転とし、同乗者B<sub>1</sub>が後部甲板右舷側で、同乗者B<sub>2</sub>が操舵室の右舷側で、船長Bが同乗者B<sub>1</sub>と同乗者B<sub>2</sub>の間でそれぞれ右舷方を向いて釣りをを行いながら漂泊をしていた。</p> <p>船長Bは、10時54分ごろ船尾方約1,000～1,200mにA船を初認したが、航行中のA船が漂泊中のB船を避けると思って釣りを続けていたところ、A船がB船に近づいてくるように感じたので、A船に向かって手を上げた。</p> <p>船長Bは、手を上げてB船の存在を知らせている最中に、同乗者B<sub>2</sub>が、魚を釣り上げ、「釣れた、釣れた。」と言いながら船長Bの目の前に釣り針に掛かった魚を持ってきたので、釣り針から魚を外してあげた。</p> <p>B船は、船長Bが、船尾方を見たところ、約30mに接近したA船を認め、大声を出すとともに主機を前進とし、右舵を取ったが、10時57分ごろ、B船の船尾部にA船の船首部が衝突し、その衝撃で同乗者B<sub>1</sub>が船外に投げ出され、A船の船首部が乗り上がった状態で停まった。</p> <p>同乗者B<sub>1</sub>は、A船の後部甲板にいた遊覧客に救助された。</p> <p>船長B及び同乗者B<sub>2</sub>は、B船が船尾部から浸水し始め、沈没しそうになったので、一緒に海に飛び込み、C船に救助された。</p> <p>C船の船長は、渡船の船長に救助を要請した。</p> <p>B船の乗船者3人は、要請を受けて駆けつけた渡船によって下津井港に運ばれた後、渡船の船長が要請した救急車で病院に搬送され、同乗者B<sub>1</sub>が、約3週間の加療を要する右肋骨骨折、頸椎捻挫及び腰椎捻挫と診断された。</p> <p>(付図1 事故発生経過概略図 参照)</p>

B船の乗船者は、全員救命胴衣を着用していた。
<b>分析</b> 乗組員等の関与 船体・機関等の関与 気象・海象等の関与 判明した事項の解析	A あり、B あり A あり、B なし A なし、B なし A船は、櫃石島北西方沖を船首方に死角が生じた状態で北北西進中、船長Aが、右舷前方にC船を認めたものの、その他に船舶を認めなかったため、前路に航行の支障となる他船はいないと思い込んだまま航行を続けたことから、前路で漂流中のB船に気付かず、B船に衝突したものと考えられる。 船長Aは、船首浮上による死角を補う操船を行わなかったことから、前路で漂流中のB船に気付かなかったものと考えられる。 B船は、櫃石島北西方沖で釣りをしながら漂流中、船長Bが、船尾方にA船を初認した際、航行中のA船が漂流中のB船を避けるとして漂流を続けたことから、約30mに接近したA船を認め、大声を出すとともに主機を前進として右舵一杯を取ったものの、A船と衝突したものと考えられる。
<b>原因</b>	本事故は、櫃石島北西方沖において、A船が船首方に死角が生じた状態で北北西進中、B船が漂流中、船長Aが、前路に航行の支障となる他船はいないと思い込んだまま航行を続け、また、船長Bが、航行中のA船が漂流中のB船を避けるとして漂流を続けたため、両船が衝突したものと考えられる。
<b>再発防止策</b>	今後の同種事故等の再発防止に役立つ事項として、次のことが考えられる。 <ul style="list-style-type: none"> <li>・ 船首方に死角を生じているときは、常に船首を左右に振るなど死角を補う見張りをを行いながら航行すること。</li> <li>・ 漂流中に接近する他船を認めたときは、音響による注意喚起信号を行い、更に接近してくる場合、余裕のある時機に移動して衝突を避ける措置をとること。</li> </ul>
