## 鉄道事故調査報告書

事故種類：列車脱線事故

発生日時：令和4年3月16日 23時37分ごろ

東北新幹線 福島駅～白石蔵王駅間

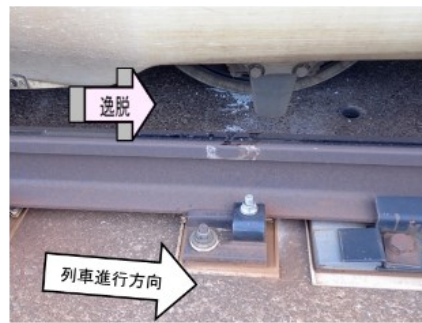
- ① 全17両の輪軸68軸のうち、60軸が脱線していた。
- ② 脱線した60軸のうち、10軸が逸脱していた。（図3参照）
- ③ 8両目前台車第1軸左側及び17両目後台車第2軸左側の排障器取付腕はレール上に載っている状態であった。（図4参照）
- ④ 脱線した60軸のうち、左側に脱線したものが21軸、右側に脱線した

脱線し、逸脱している輪軸

1両目 前台車第2軸 右側

7両目 後台車第2軸 右側

図3 脱線及び逸脱した輪軸例

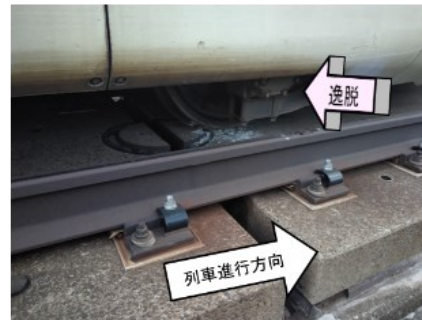
排障器取付腕

1両目 前台車第1軸 右側

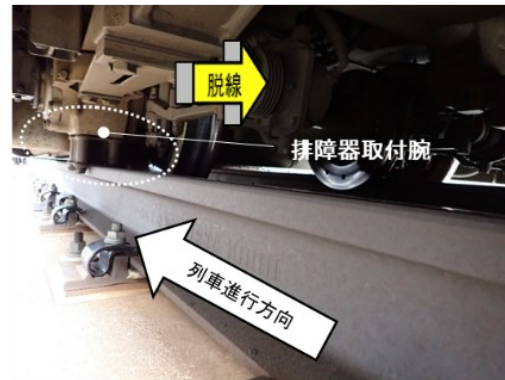
図4 レール上に載っている排障器取付腕

17両目 後台車第2軸 左側

8両目 前台車第1軸 左側

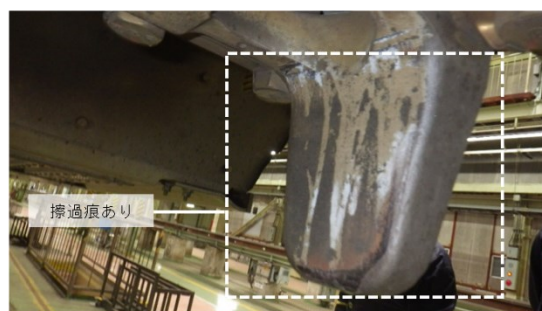
13両目 前台車第2軸 左側

※ 逸脱防止ガイド内側に痕跡が見られない

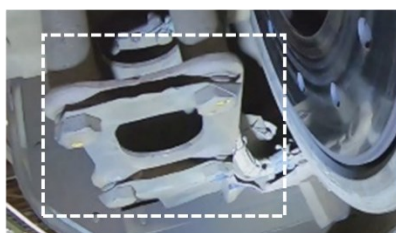
7 両目 後台車第2軸 右側

擦過痕なし

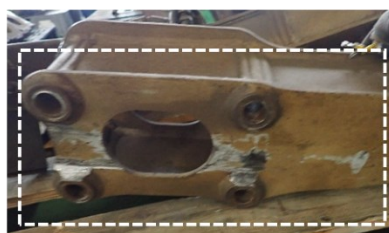
8 両目 前台車第1軸 左側

擦過痕あり

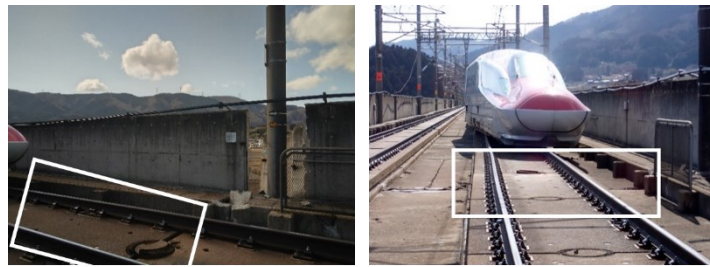
図1-1 当該箇所の状況

284k160m付近（本件列車前頭部から5m前方、図1-1参照）においては、通り変位の左右がほぼ平行に変動し、軌間変位にほぼ変動がないことから図1-2に示す形状の軌道面の不同変位が発生したと考えられる。
