# 船舶事故調査報告書

船種船名 旅客船 ぎんが  
船舶番号 120063  
総トン数 277.32トン

事故種類 衝突（水中浮遊物）による乗船者負傷  
発生日時 平成31年3月9日 12時16分ごろ  
発生場所 新潟県佐渡市姫埼東方沖  
姫埼灯台から真方位072° 2.7海里付近  
（概位 北緯38° 06.1′ 東経138° 37.1′）

令和2年3月11日  
運輸安全委員会（総合部会）議決  
委員長 武田展雄（部会長）  
委員 佐藤雄二  
委員 柿嶋美子  
委員 宮下徹  
委員 丸井祐一  
委員 奥村文直  
委員 石田弘明  
委員 田村兼吉  
委員 岡本満喜子

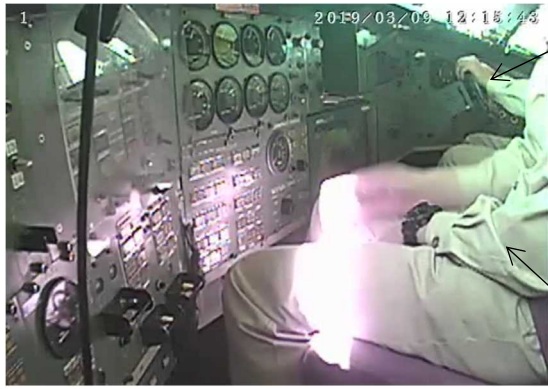
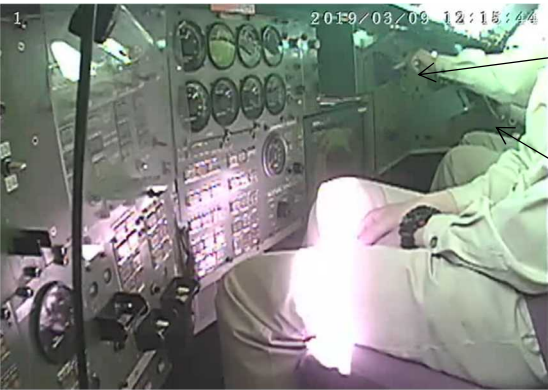
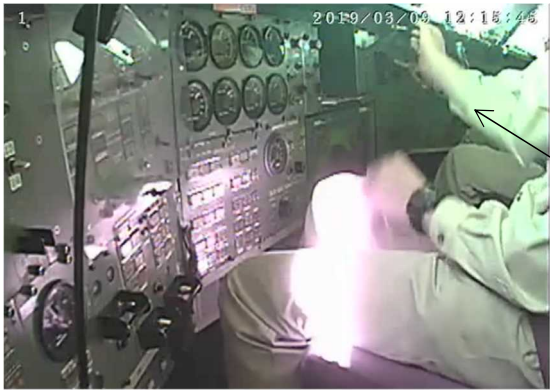
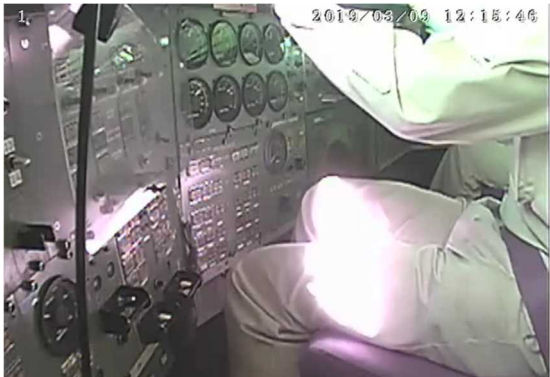
表2.1-2 VVRによる操舵室内の状況

<p>船長が左手でデプスハンドルを下げる</p> <p>船長が右手で操縦ハンドルを右にとる</p>

<p>機関長がスロットルレバーを下げようと 同レバーに手を伸ばす</p>
12:15:46

<p>船長が「あー」と大きく発声</p> <p><u>衝撃による船体動揺</u> (12:15:46～47)</p>

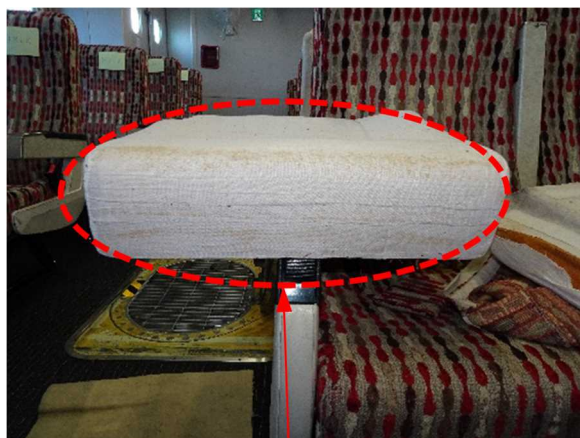
図 2.5-7 本事故当時の座席クッション

座席製造者は、平成18年に発生したジェットフォイルの水中浮遊物衝突事故の後、衝撃吸収力に優れた座席クッション(以下「改良型座席クッション」という。)を開発した。

A社は、本事故後の令和元年7月に、本船を含め、運航するジェットフォイル3隻の座席クッションを改良型座席クッションに交換した。現在、国内で運航しているジェットフォイルの半数が改良型座席クッションを使用している。

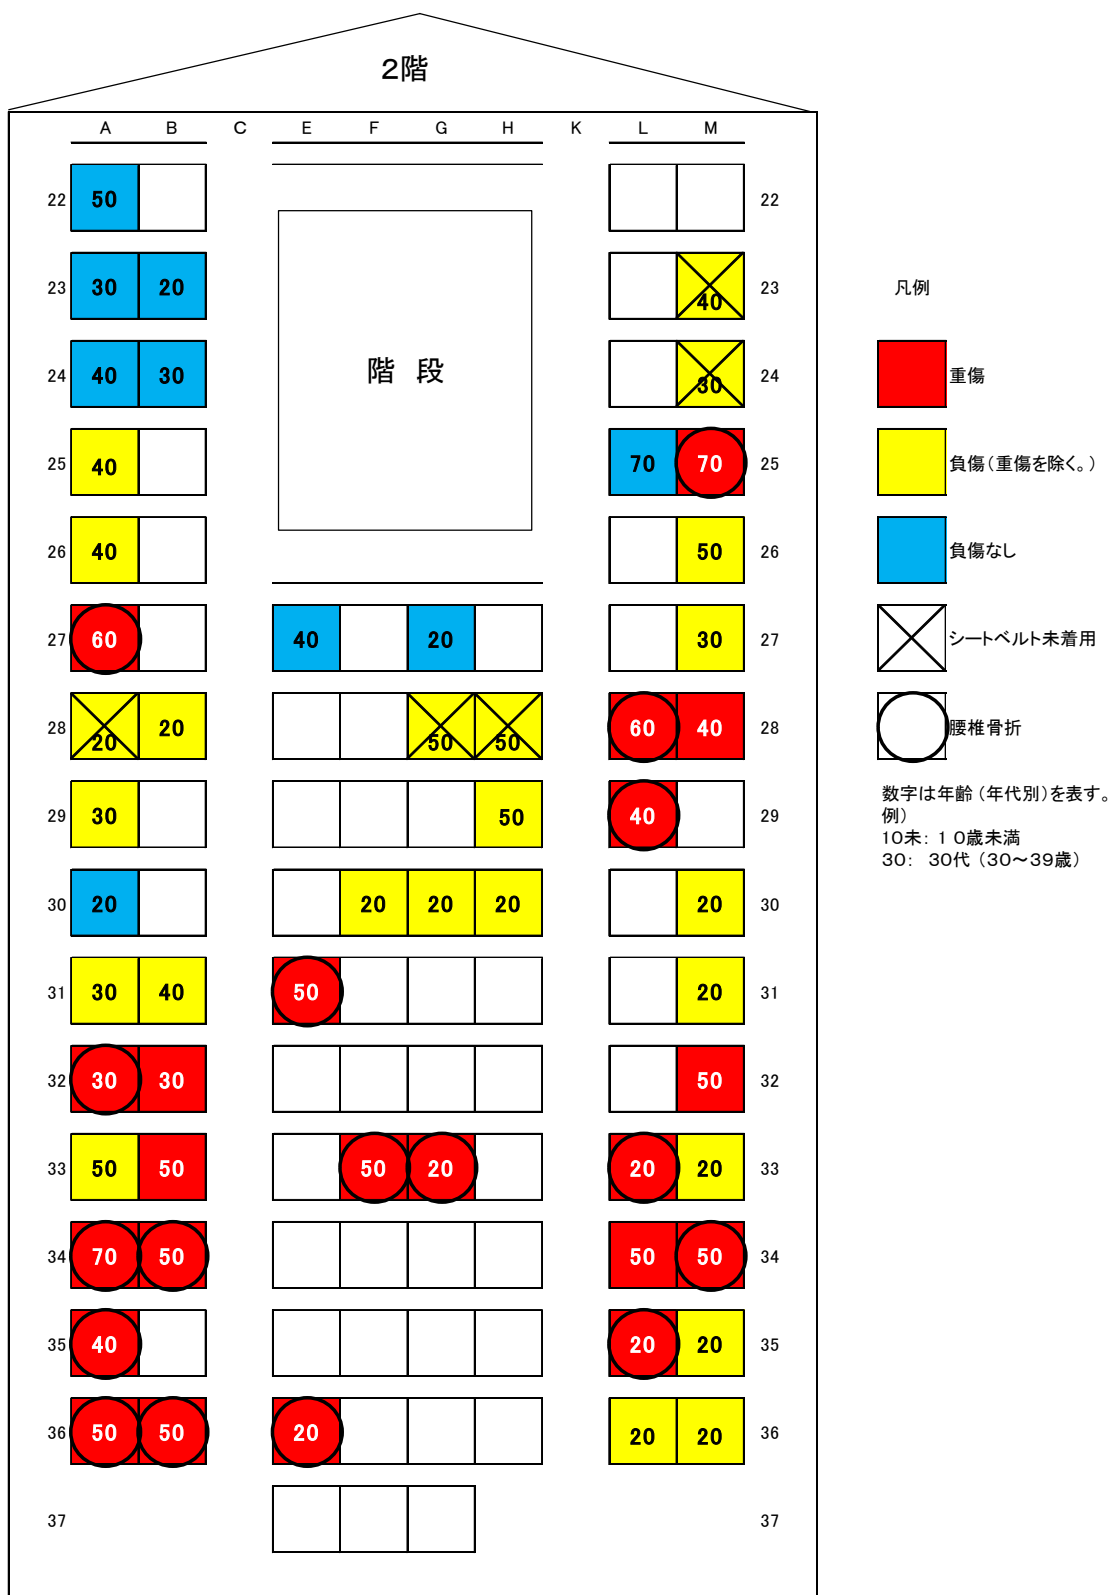
付図3 2階旅客の負傷状況等

本事故発生時においては、本件水中浮遊物との衝突に伴う後方向の加速度の発生により、旅客が前方に投げ出される等して、35人の旅客が上顎骨骨折、外傷性歯根破折等の負傷をしていた。

- (1) 翼走中において、海洋生物、流木等が衝突した場合においても、腰椎骨折等を負うことを最大限防止するため、以下の対策を講じること。
  - ① 船舶所有者は、本事故における旅客の腰椎骨折の発生状況等を勘案し、衝撃力の吸収が十分と認められる座席、座席クッションを備える等の措置を講じること。
  - ② 運航者は、航路付近で海洋生物、流木等が発見された場合や海洋生物が多く発見される時期等には、腰椎の骨強度が年齢に関係していることから、高齢と認められる者は、客室前部等の衝撃が比較的小さな座席に誘導すること。
- (2) 船舶所有者は、翼走中、海洋生物、流木等が衝突した場合においても、旅客が後方向の加速度により負傷することがないように座席背面に緩衝材を取り付ける等の対策を講じること。
- (3) 運航者は、事故後の救助を迅速かつ円滑に実施する観点から、多数の負傷者が生じた場合の対応要領を取りまとめるとともに、定期的な訓練を実施すること。
